# **Mejora de la eficiencia y productividad en plantas de Alambre**

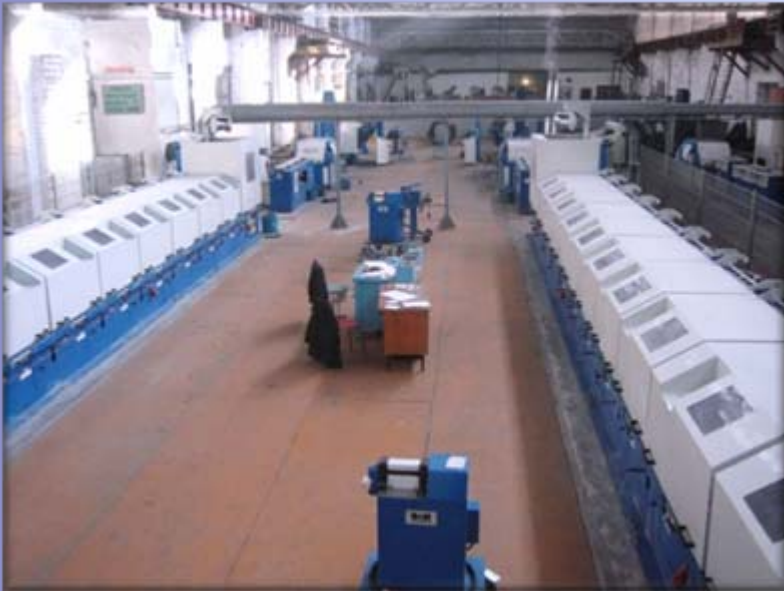
### Beloretsk, Rusia.

- Tres máquinas para acero de hasta 0.80% de carbono.
- 25 m/seg.; calibres 13 ½ and 17 para alambre de resorte de colchón.
- Dos máquinas operadas por una sola persona.
- Dejé las máquinas trabajando a 25 m/seg.
- Ellos bajaron las velocidades a 16 m/seg o menos porque el sistema de empaque no era el adecuado para la producción de tres máquinas.

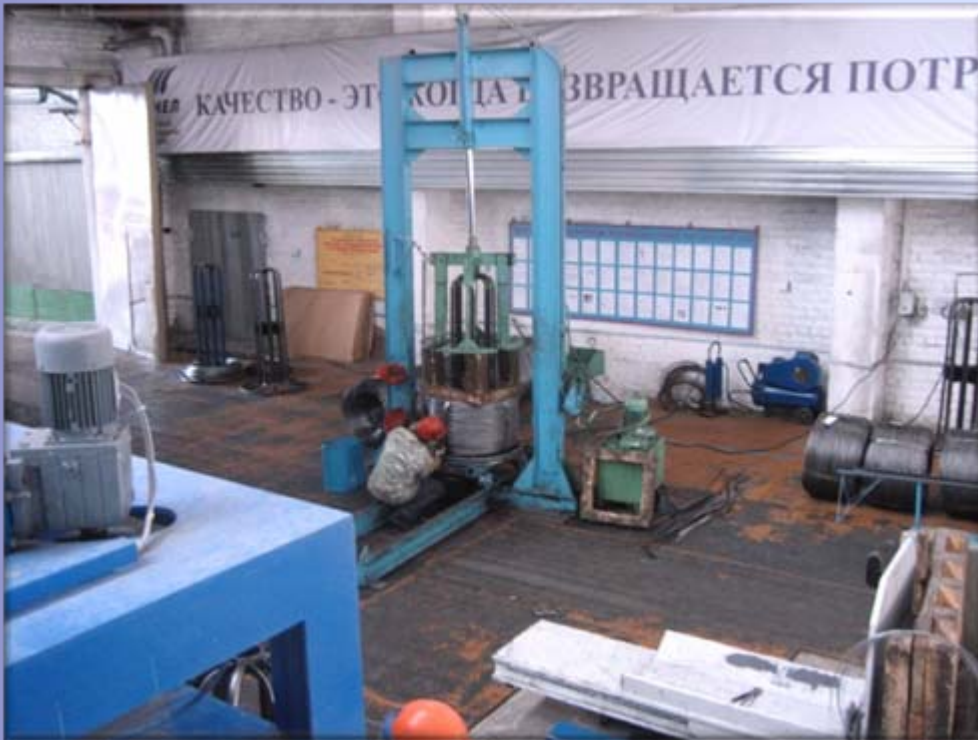
**La eficiencia cayó directamente a 64 % debido a que este sistema de empaque no es suficiente para 10.5 ton/hora o 40 rollos/hr.**

**Necesitarían un sistema que soportara por lo menos 1.4 rollos/min.**

**Nótese que el espacio que se dejó para la producción es muy estrecho.**

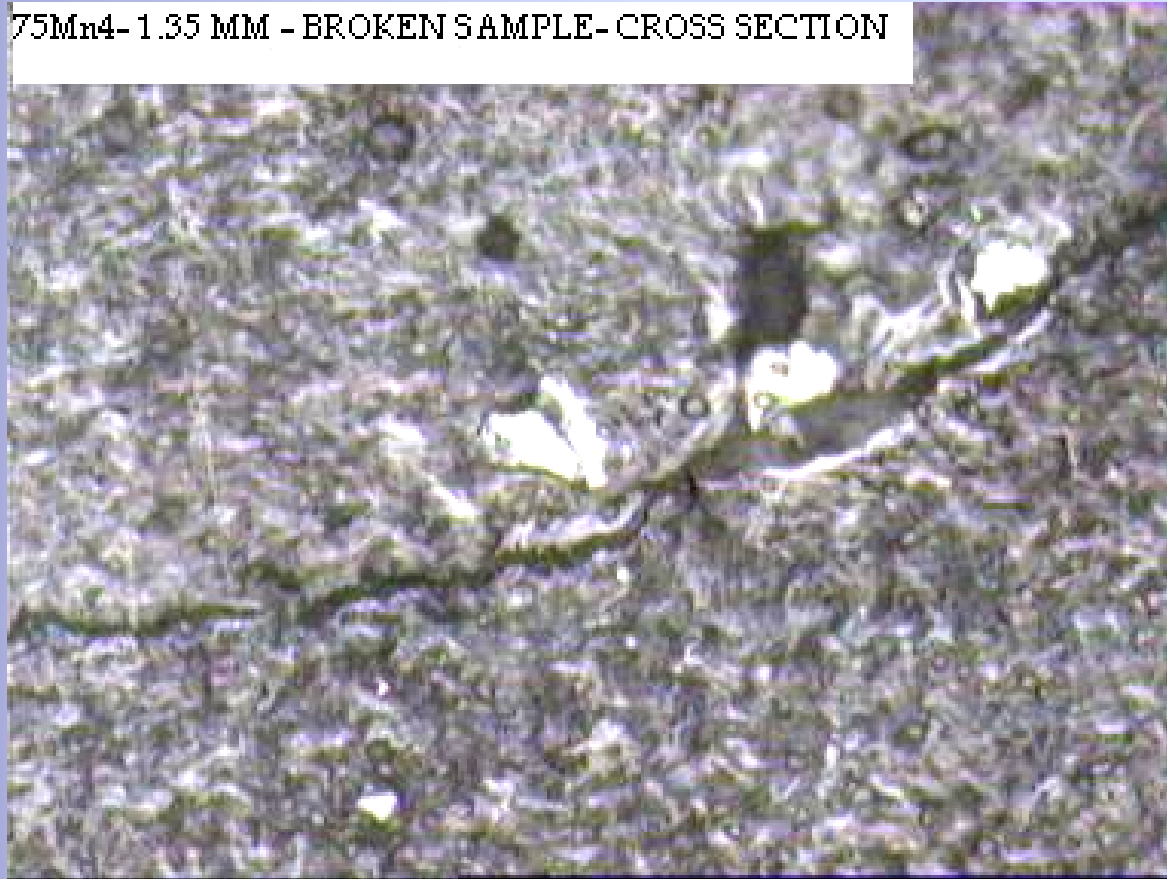
75Mn4- 1.35 MM - BROKEN SAMPLE- CROSS SECTION

Magnification 500X

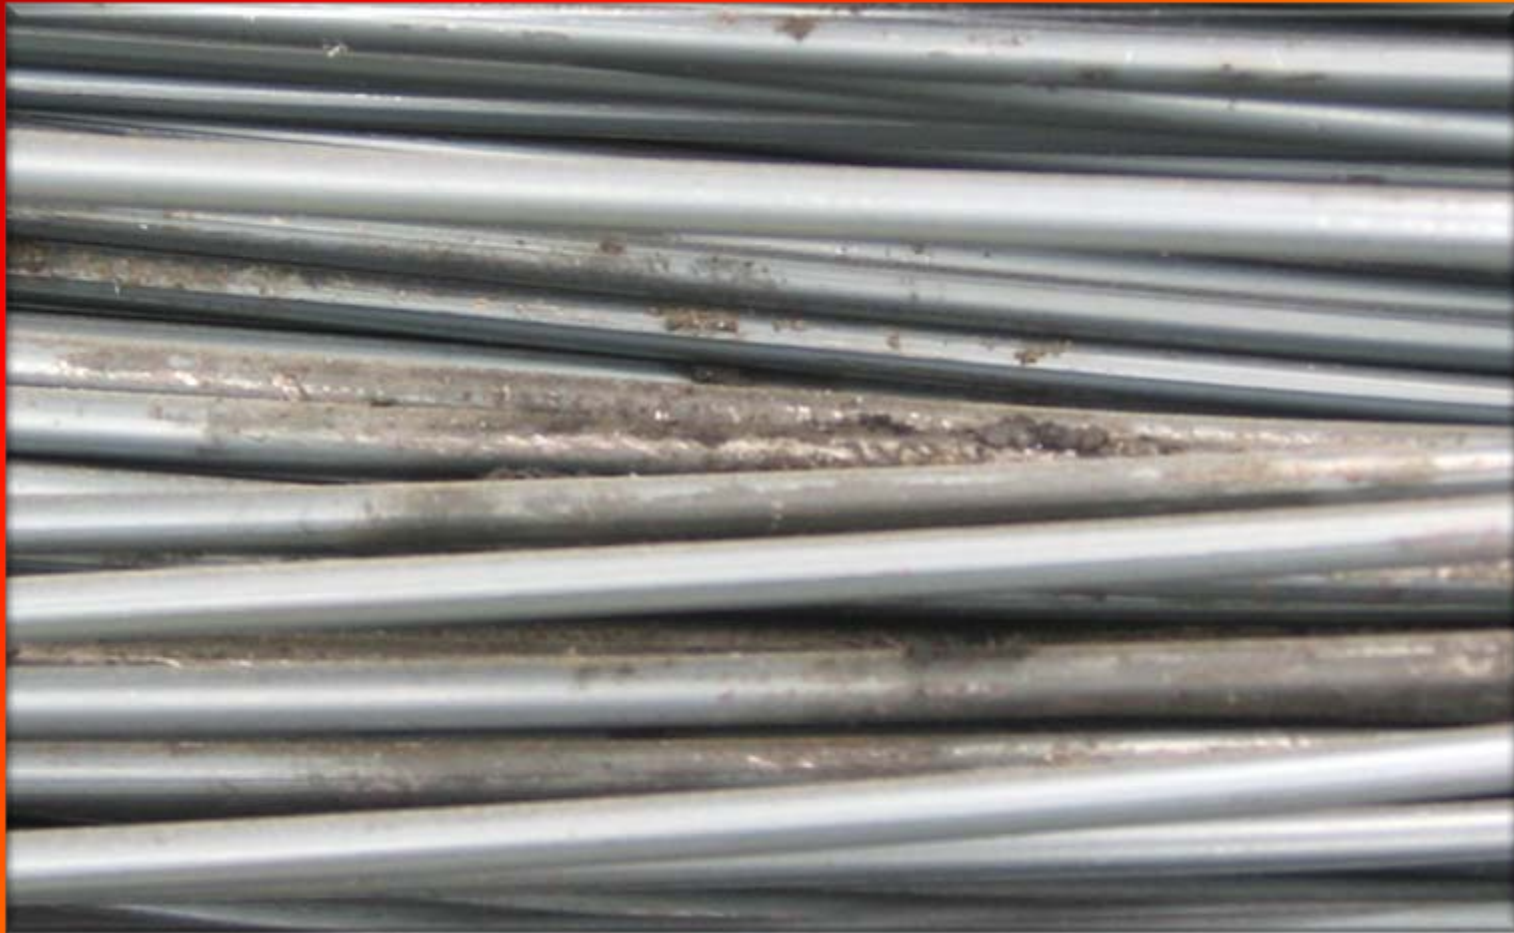
### **Daño mecánico y perfil poligonal**

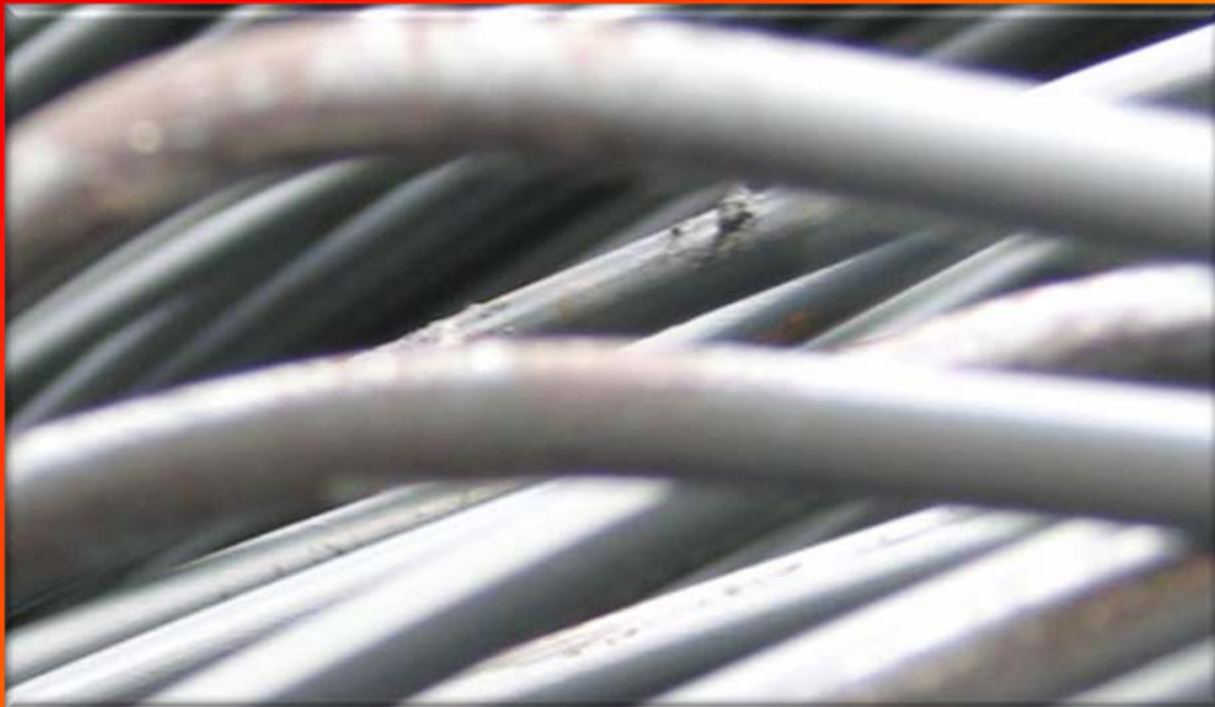
**Hojeaduras**

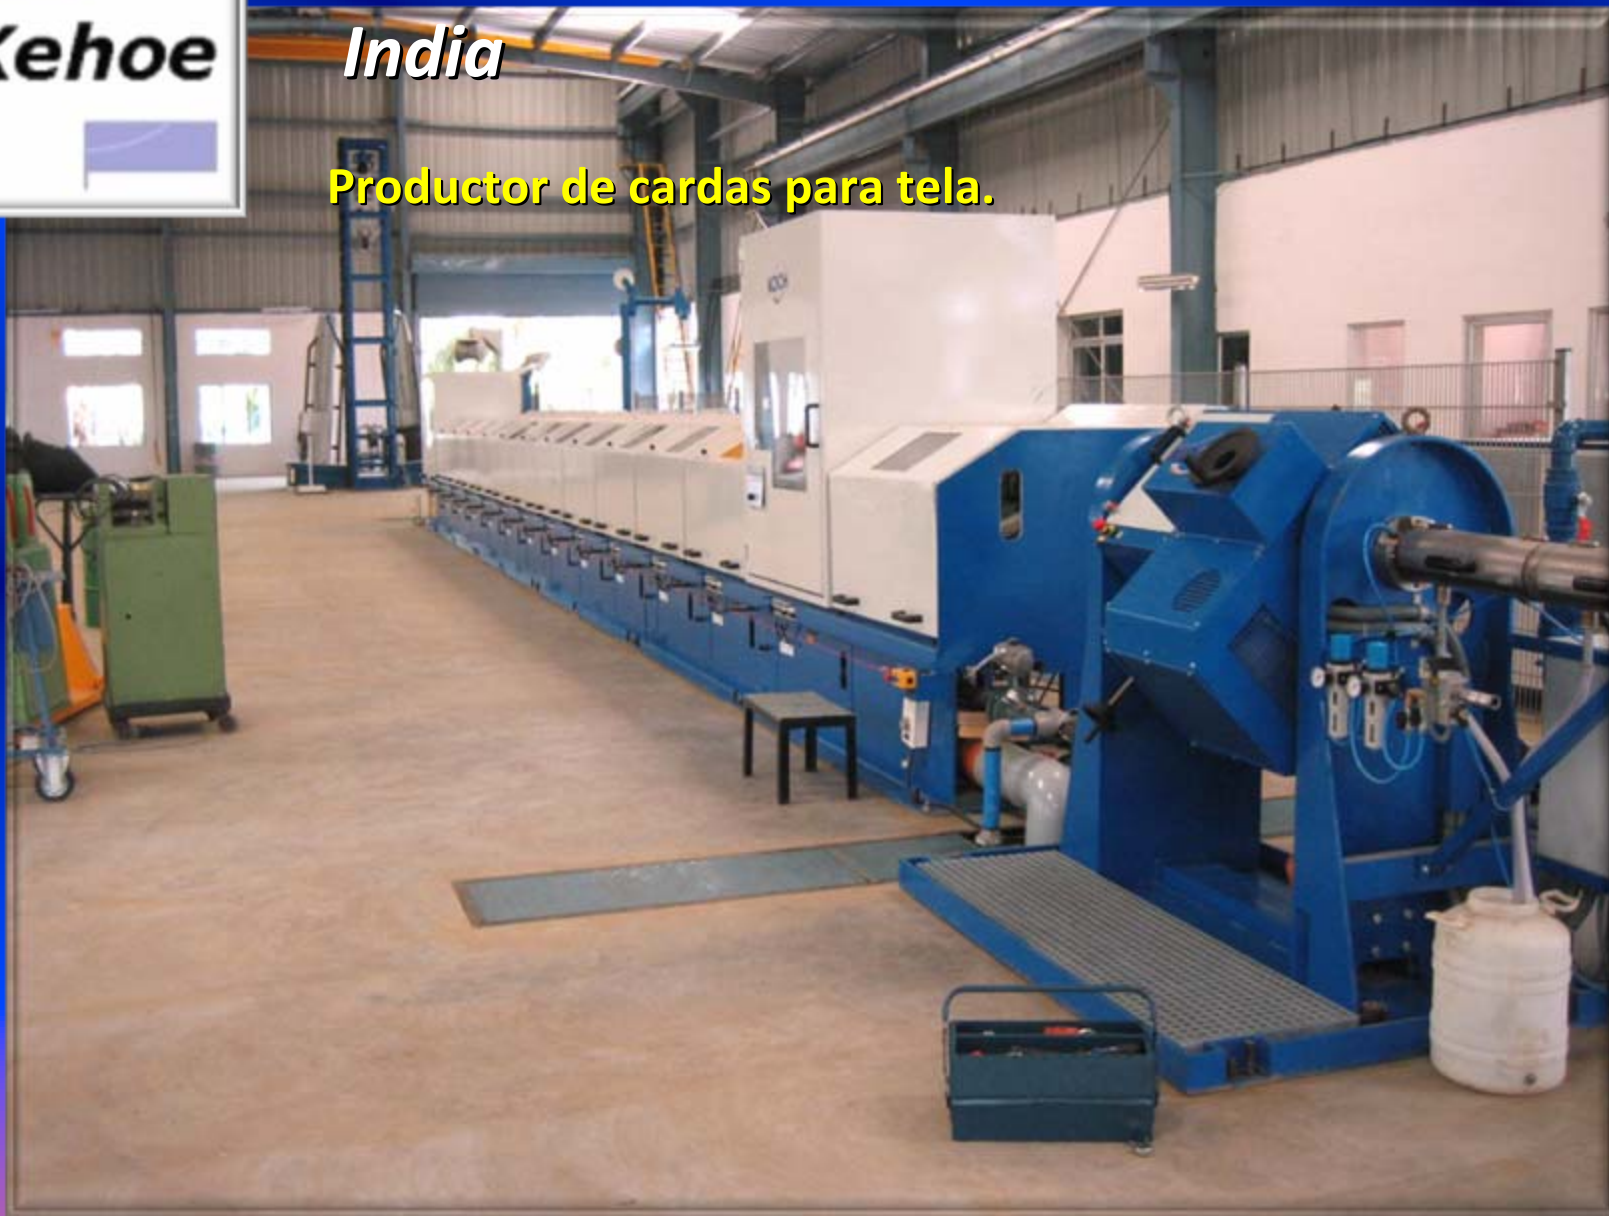
**Grado de Acero: 1080**

**Producto: Cardas para tela**
