# PRODUCCION ALAMBRON

## Defectos en Alambros que disminuyen la Eficiencia del Trefilado a Altas velocidades

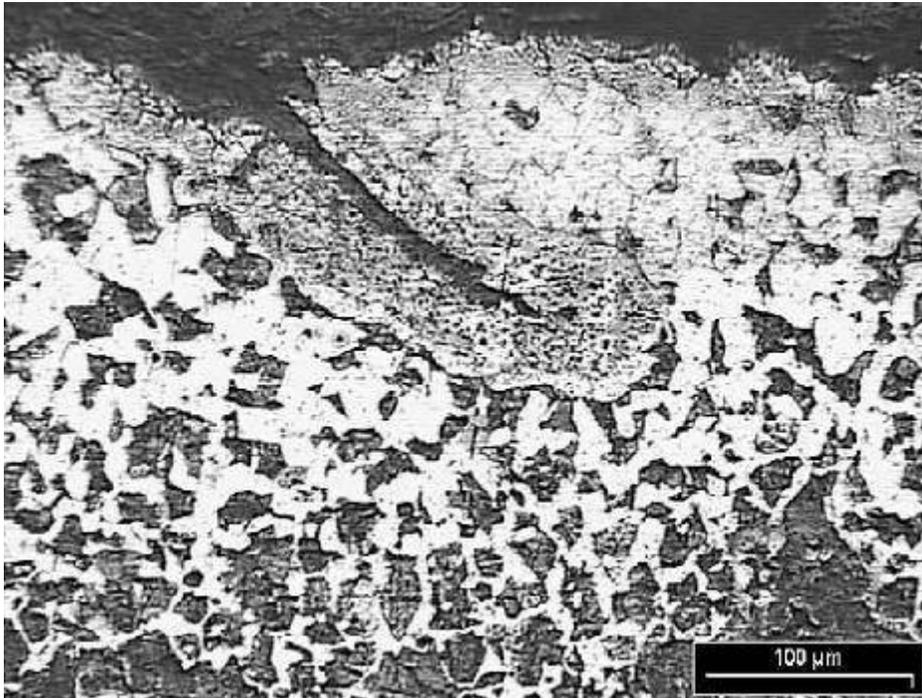
Descarburación del acero alrededor de una grieta en el corte transversal de alambrión (256x)

Considerando un defecto que presente descarburación y penetración de oxígeno, existen dos posibilidades teniendo en cuenta la profundidad de la grieta :

- Si es de poca profundidad, el defecto podría atribuirse a la presencia de poros superficiales ("pin holes") en la superficie de la palanquilla.
- Si el defecto es profundo podría relacionarse con la presencia de grietas en la palanquilla.
- En caso que la grieta tenga escasa o nula descarburación y no se verifique penetración de oxígeno, puede inferirse que el defecto se originó durante la laminación. Esto puede suceder por ejemplo debido a fragilidad en caliente

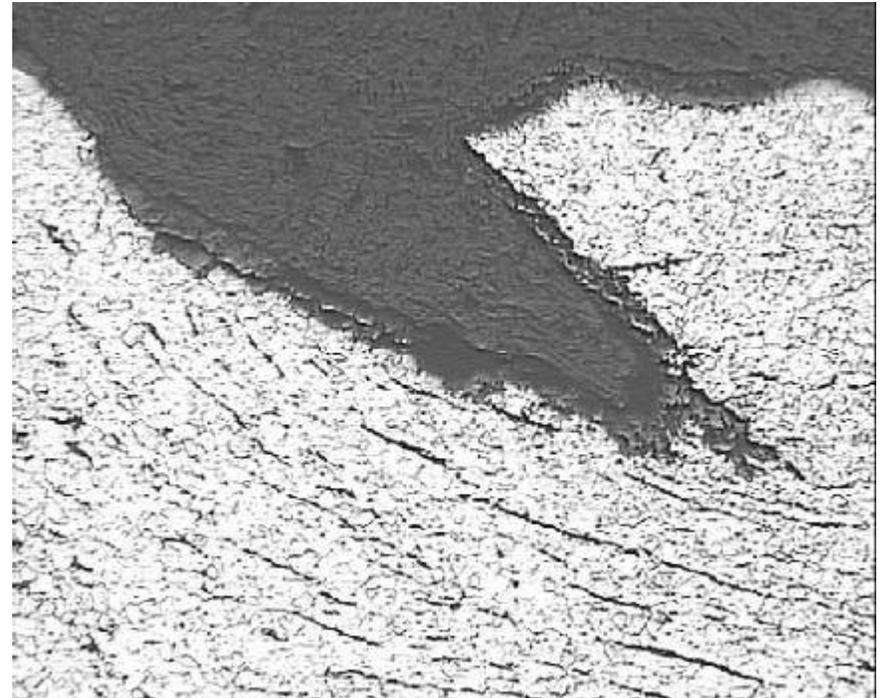
Grieta en el corte transversal sin descarburación (64x).

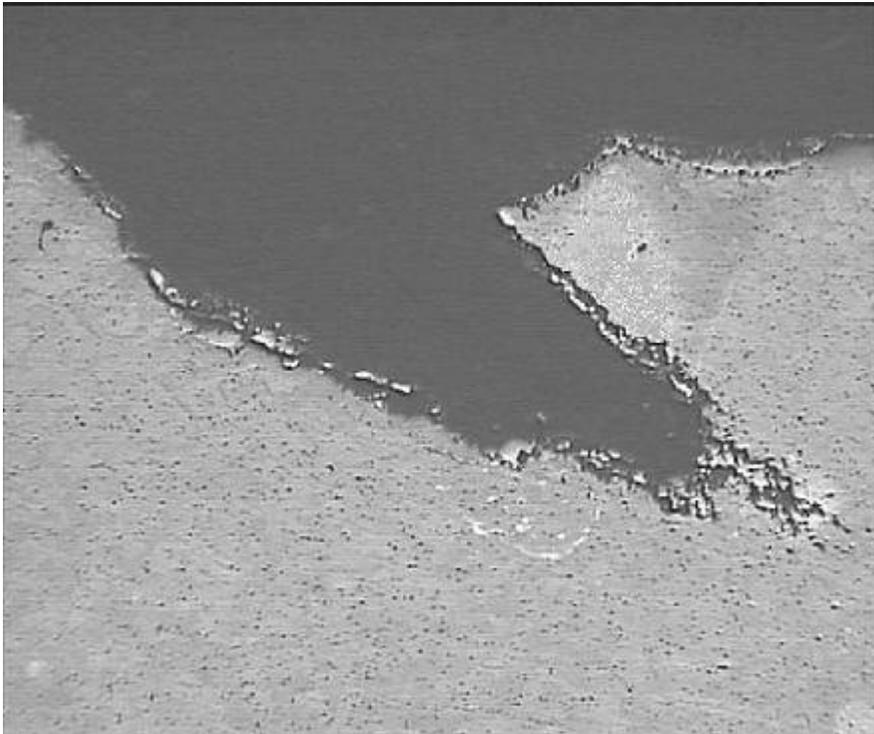
Grieta en alambrón, sin penetración oxígeno (64x).

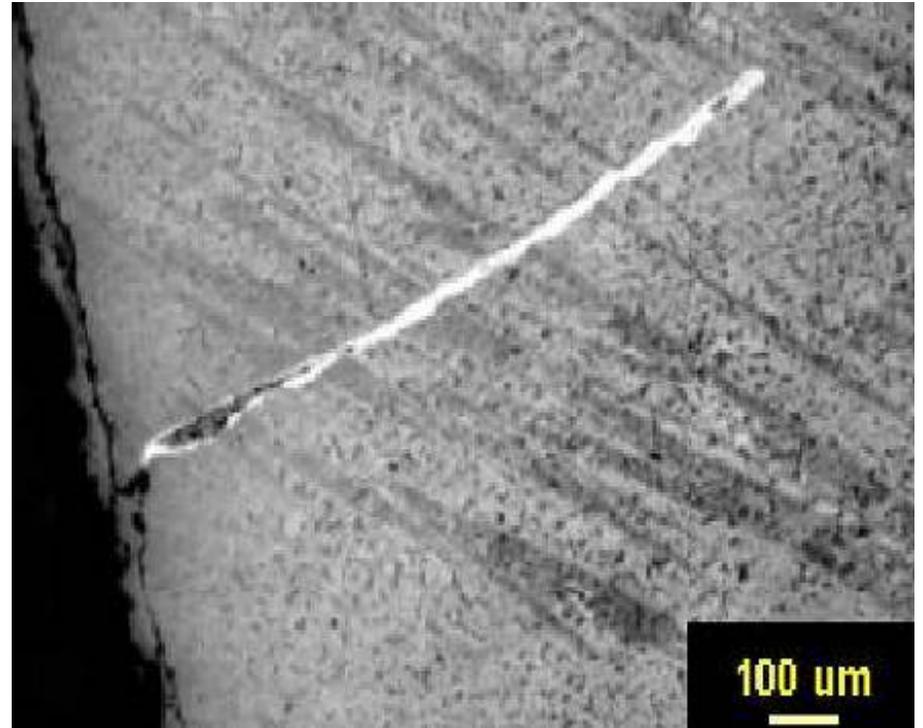
Grieta longitudinal en alambrón con difusión de oxígeno (256x)

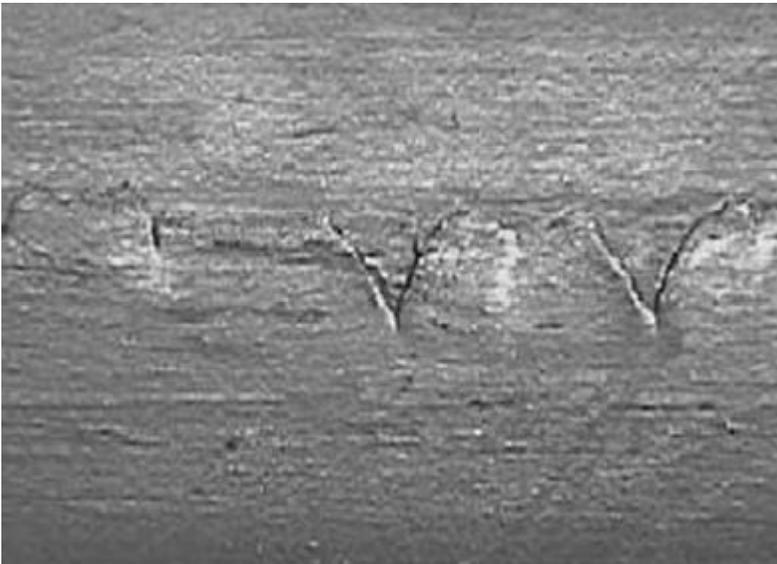
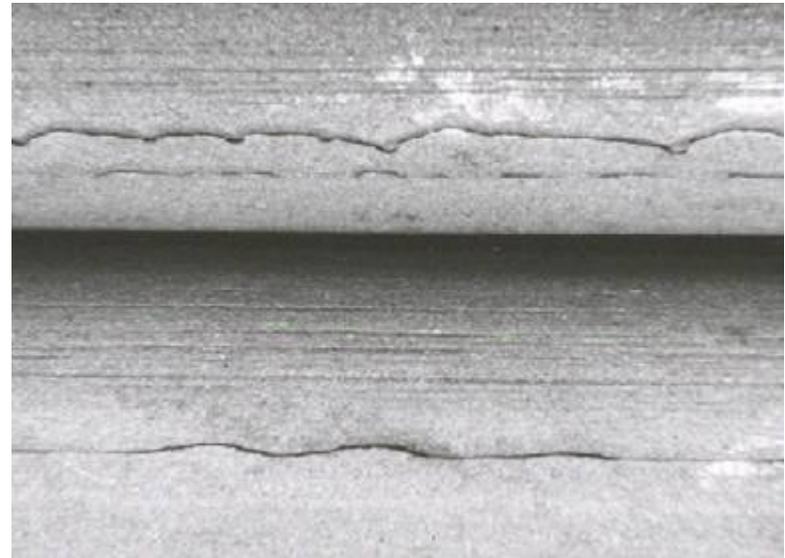
# Traslapes

El traslape es un defecto en forma de pliegue o doblez originado durante el proceso de laminación, que puede producirse por un sobrellenado de material en la luz entre rodillos o aristas vivas provocadas por guías mal alineadas. Pueden presentarse uno o mas traslapes en la superficie en sentido de la laminación y pueden ser continuos generalmente o no.

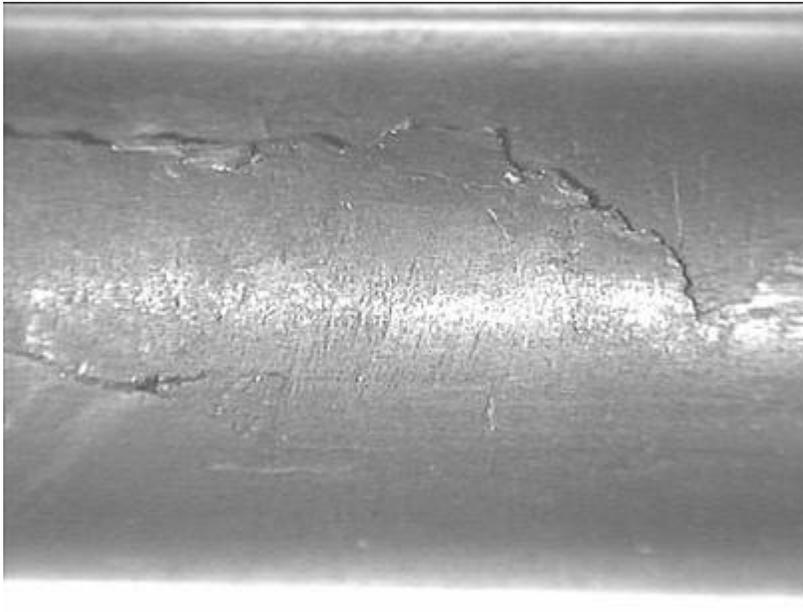
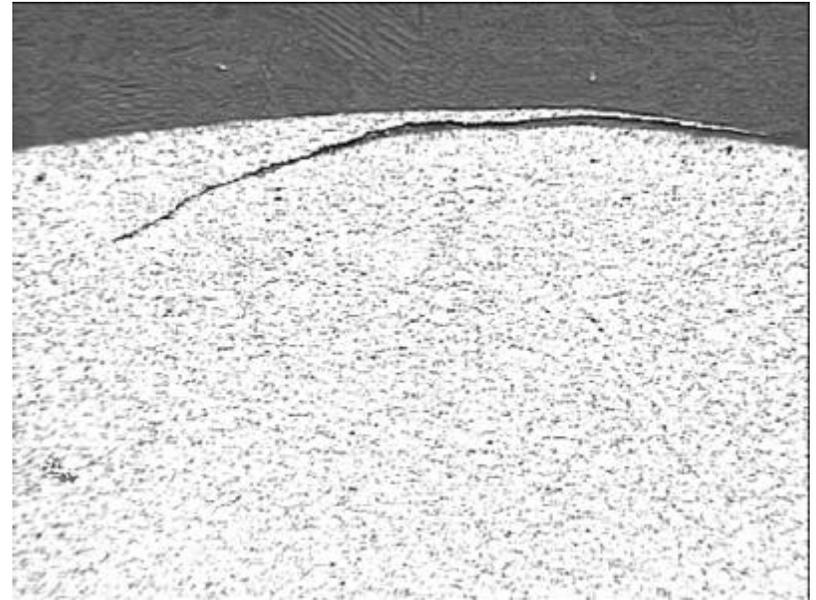
Traslape en acero bajo carbono

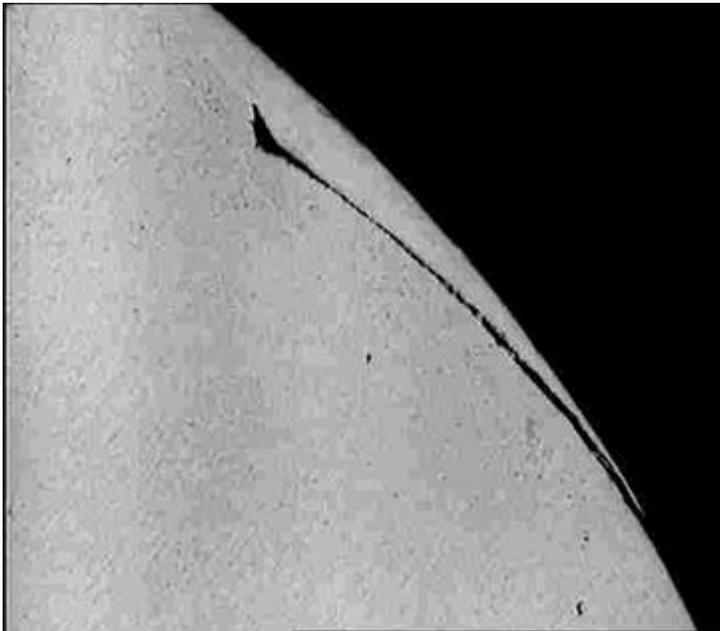
Traslape en alambre bajo carbono sin decarburación

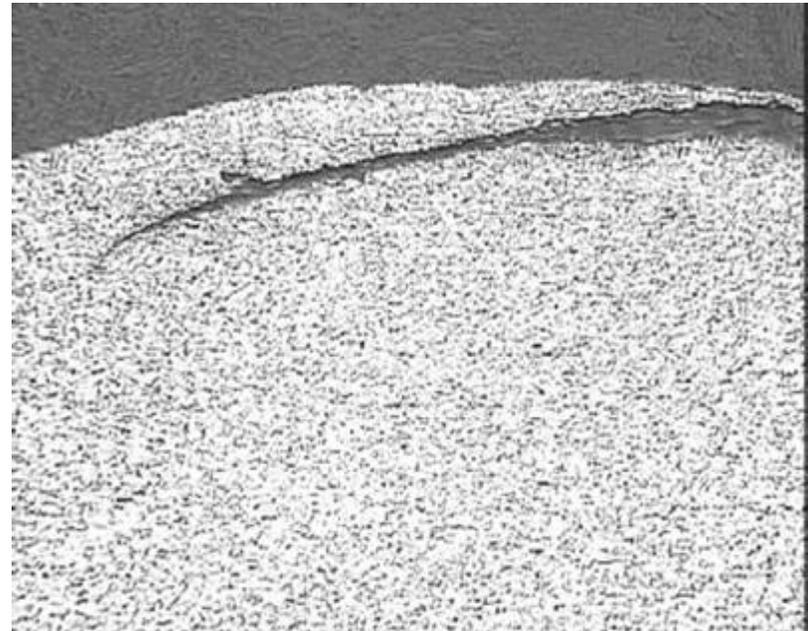
Traslape en alambre alto carbono sin decarburación

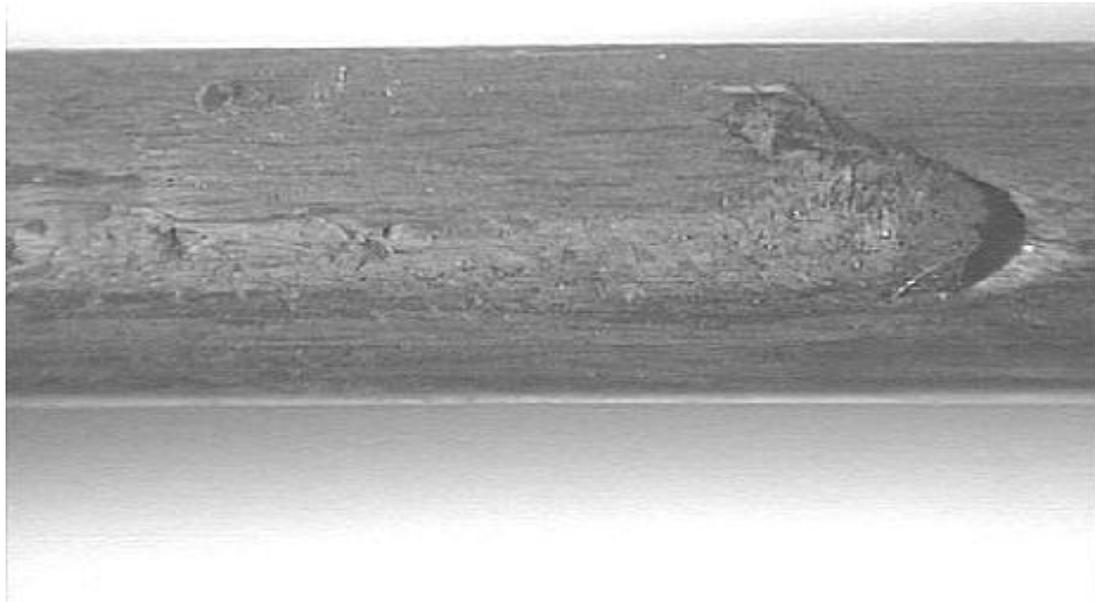
Se observan a simple vista como láminas adheridas a la superficie que pueden ser aisladas o alineadas siguiendo una directriz

Aspecto de una escama en alambrón.

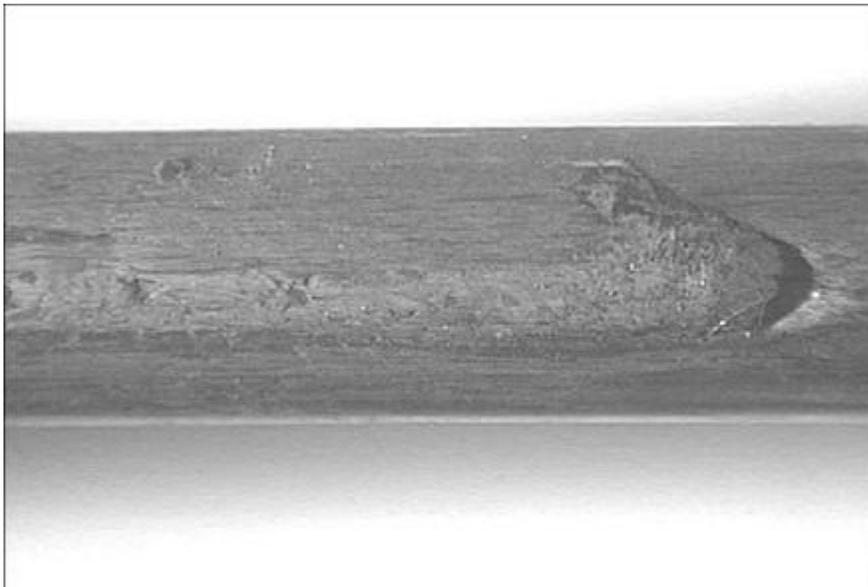
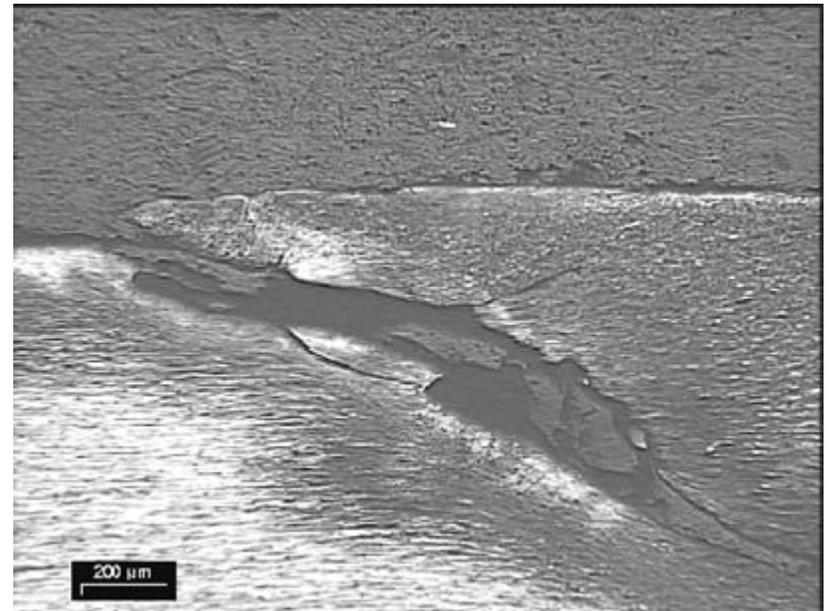
Escama sin decarburación en alambrión de acero de alto carbono (64X)

Si no hay decarburación ni difusión de oxígeno, puede sospecharse de anomalías durante el proceso de laminación, como por ejemplo golpes en guías.

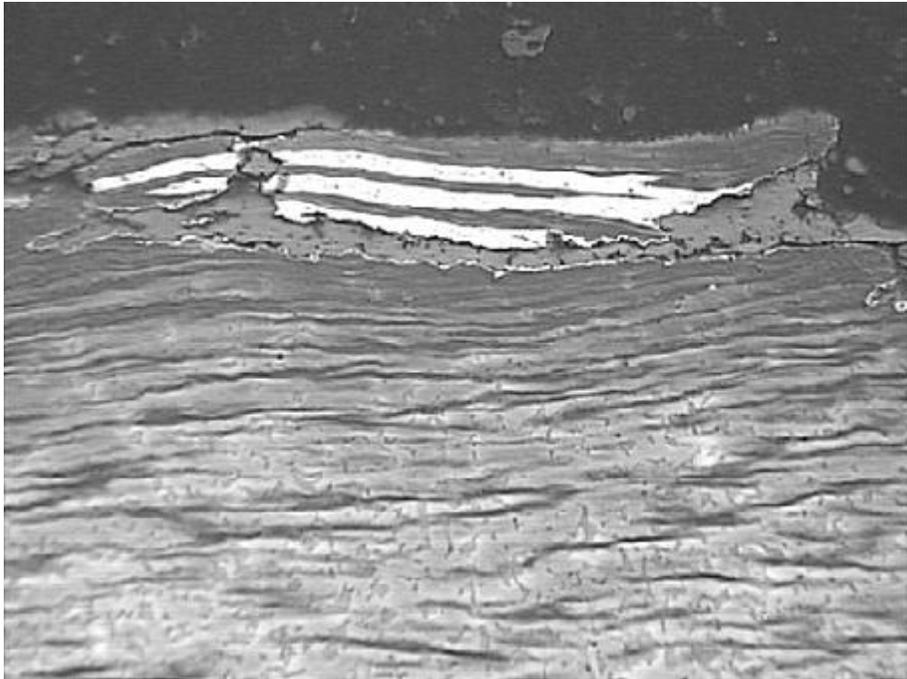
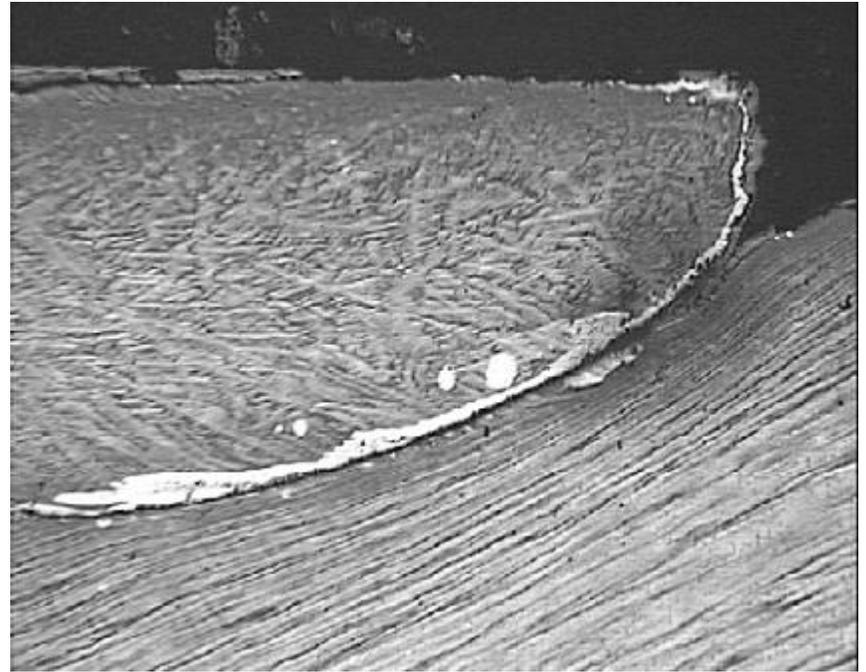
Escamas con penetración de oxígeno en alambre de acero de medio carbono (64X)

Si la escama presenta decarburación y hay penetración de oxígeno, podría estar originada en defectos como doble piel o “enchapado”, o marcas de oscilación profundas en la palanquilla.

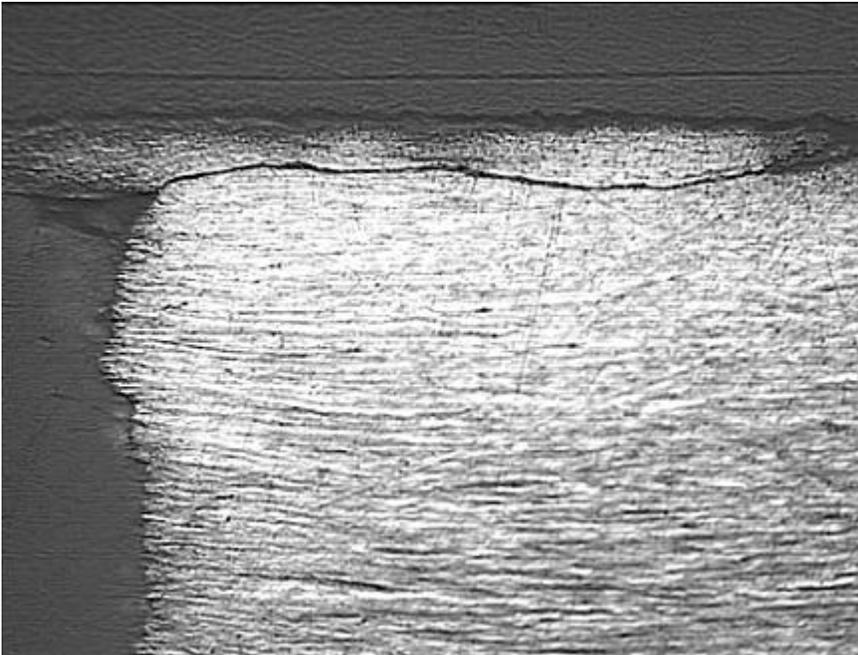
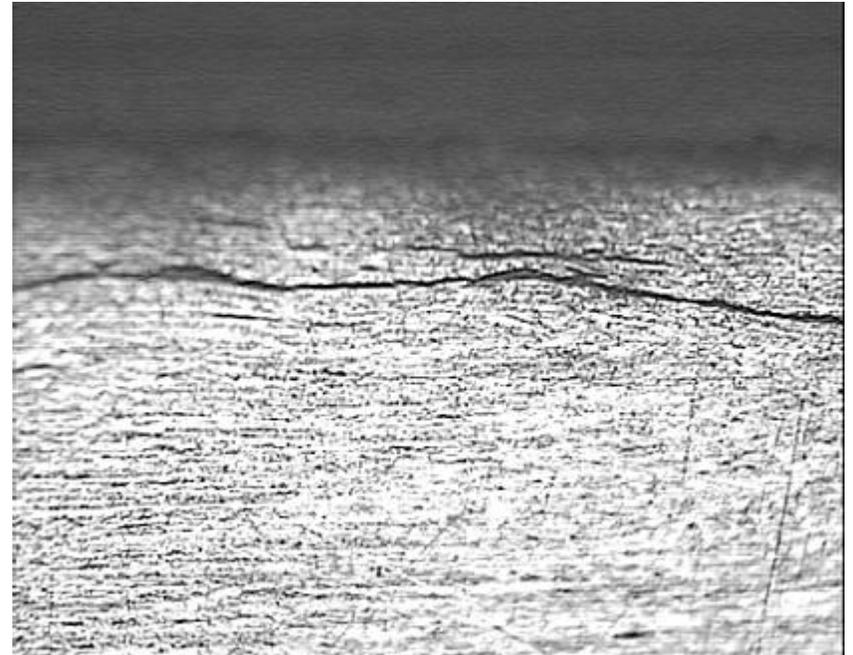
Escamas sin decarburación en alambrión de acero de alto carbono (64X)

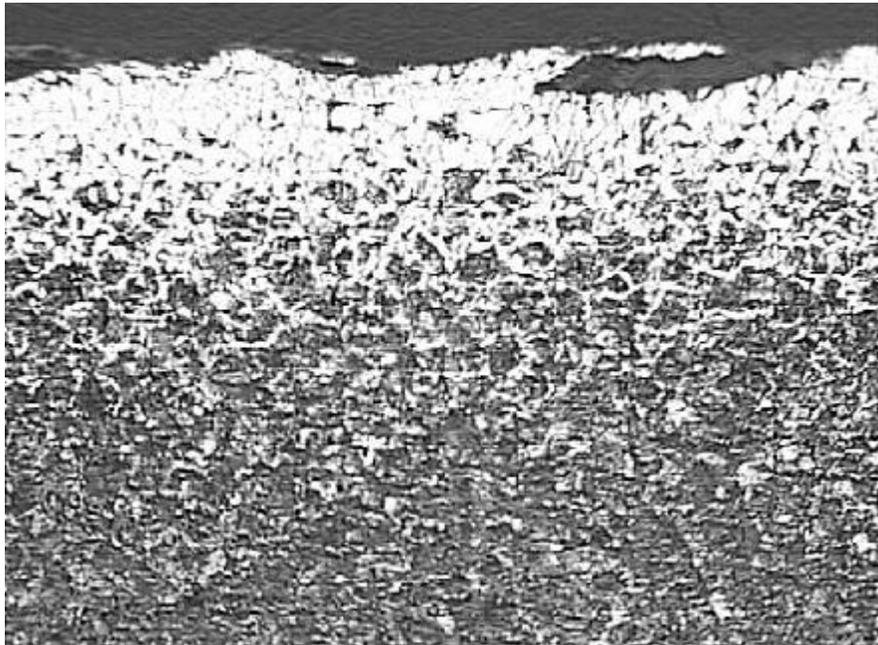
Escama con decarburación en alambre de alto carbono (256x).

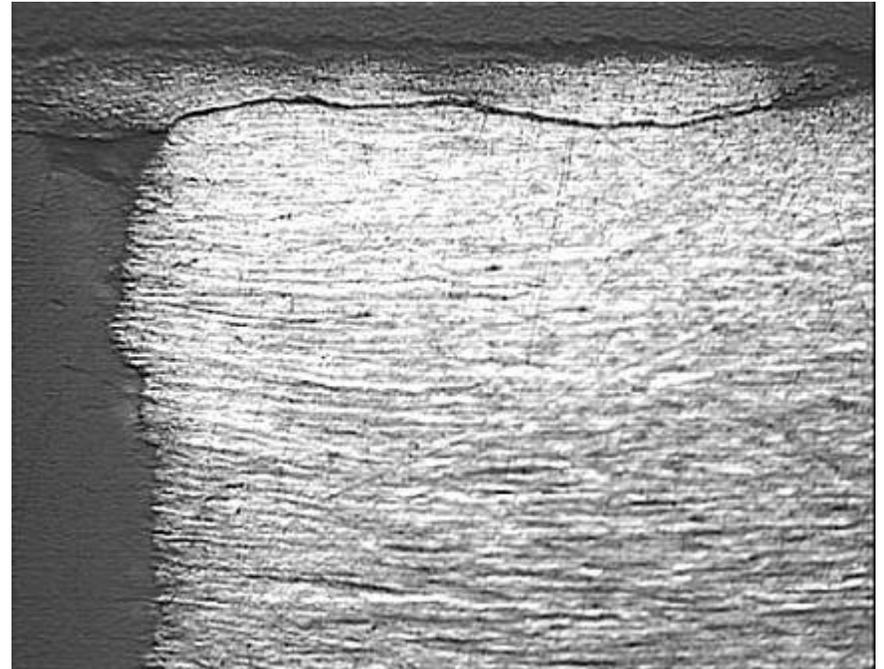
Escama sin decarburación en alambre de alto carbono (256x).

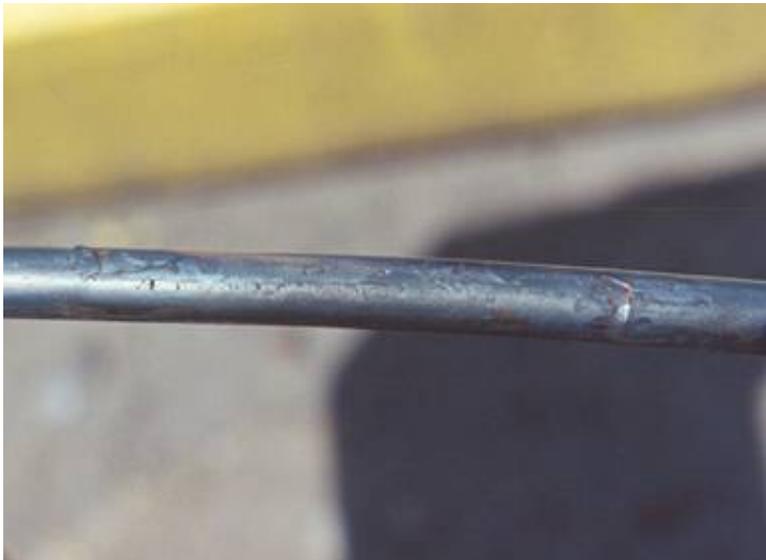
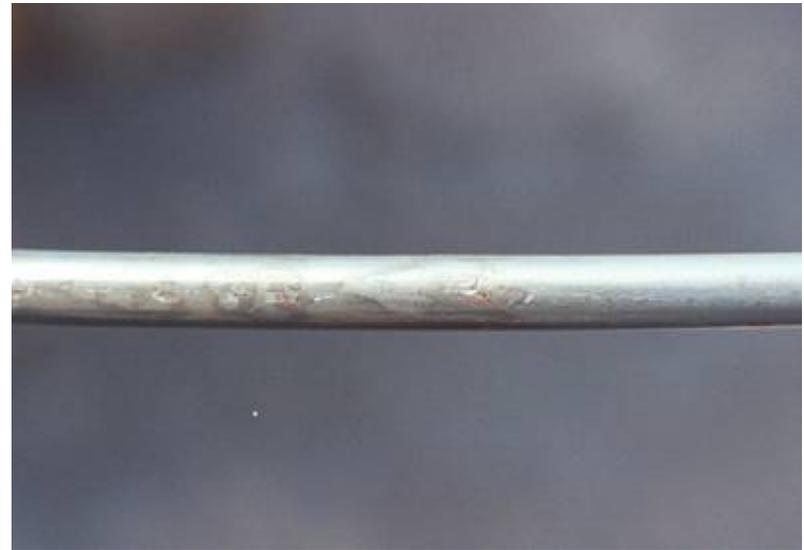
# Scab

Escama de tamaño variable unida en uno o dos de sus lados por un traslape proveniente generalmente de defectos superficiales del billet como sangrados, doble piel, costuras, pero, también se llega a generar por rozamiento del alambrión en las guías durante los pasos intermedios durante la laminación.

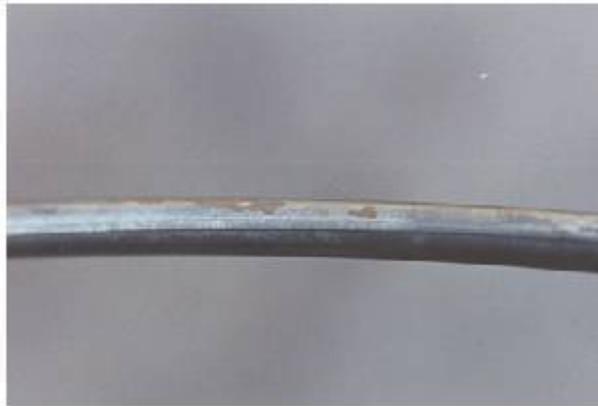
# Bigote

Exceso de material en resalte en la superficie del alambrión en forma de tira longitudinal delgada, puede presentarse en uno o dos lados a 180°, originado por guías mal alineadas o sobre llenado de material generalmente en los últimos pasos de la laminación. Cuando se genera en los pasos primeros e intermedios es la antesala del traslape en los pasos siguientes.

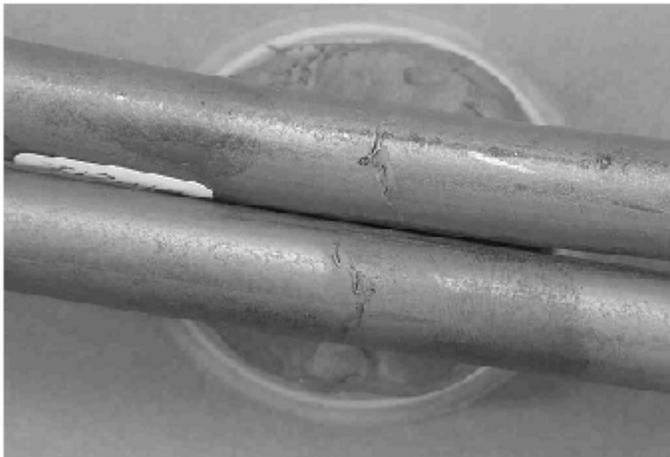
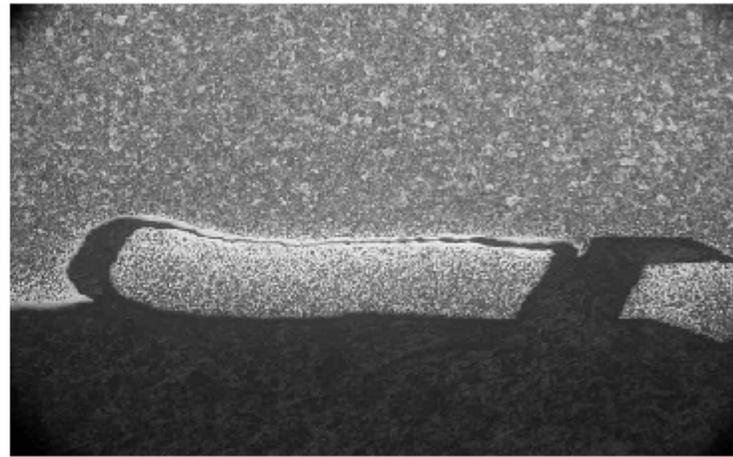
# Pase despostillado

Marcas superficiales profundas generalmente a la misma distancia una de la otra ya que es el perímetro del rodillo despostillado.

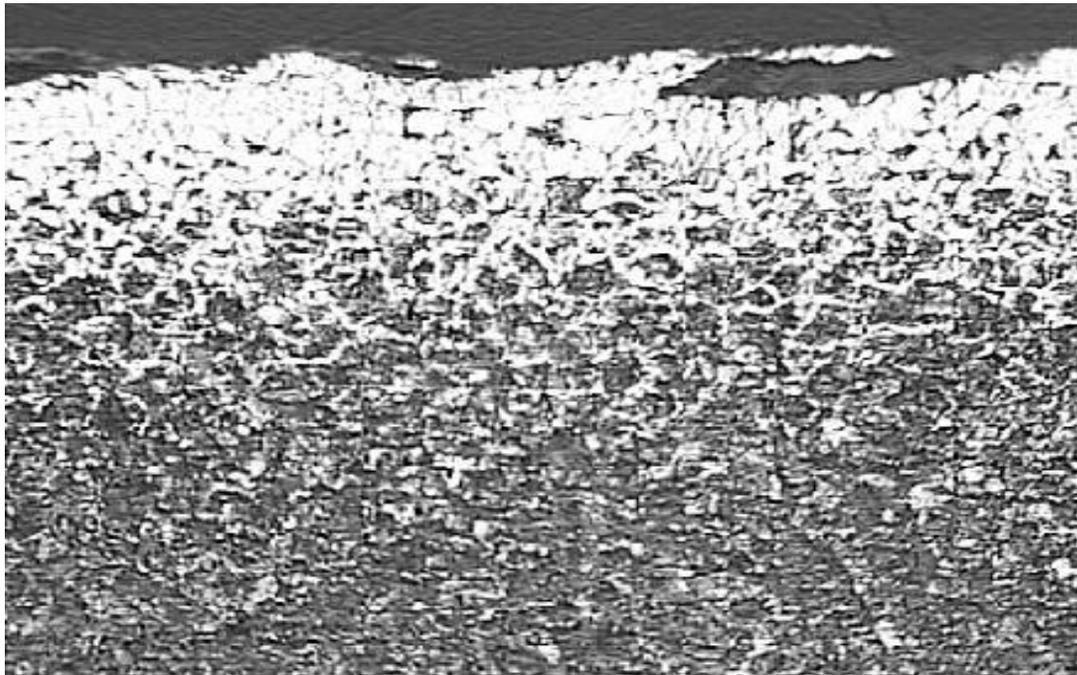
# Decarburización

Capa superficial muy suave y baja en propiedades mecánicas generada por el empobrecimiento de átomos de carbono debido a un exceso de permanencia en el horno de recalentamiento y una atmósfera oxidante.

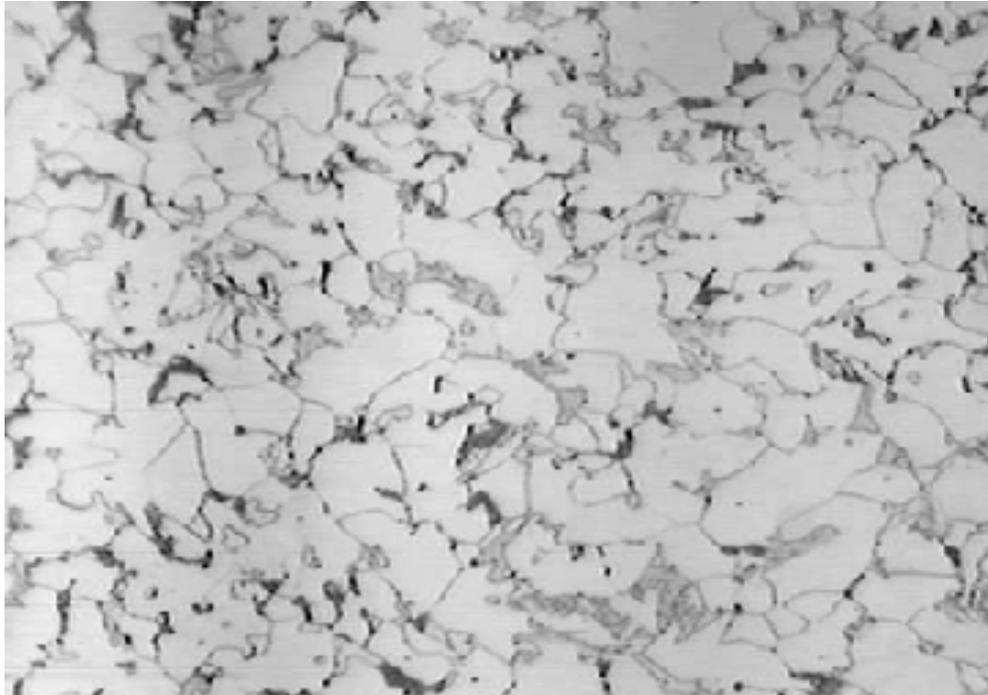
# Yellow Phase (Bainita)

Microestructura interna no deformable formada en los límites de grano del alambón

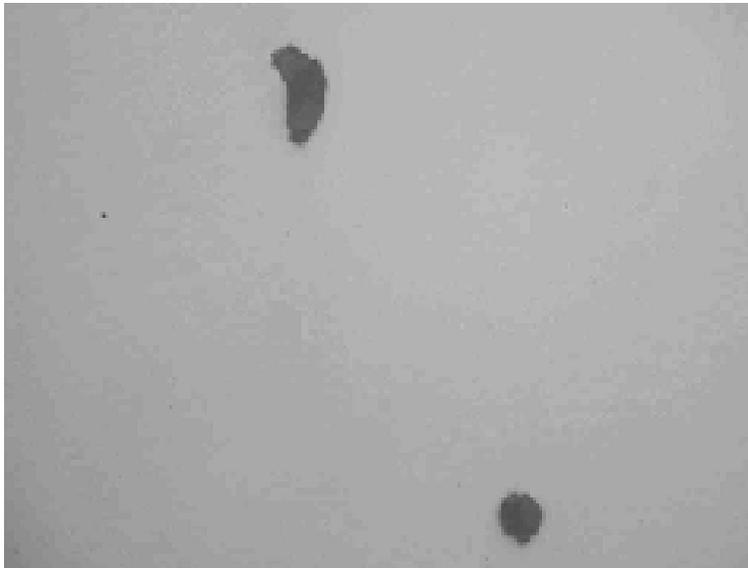
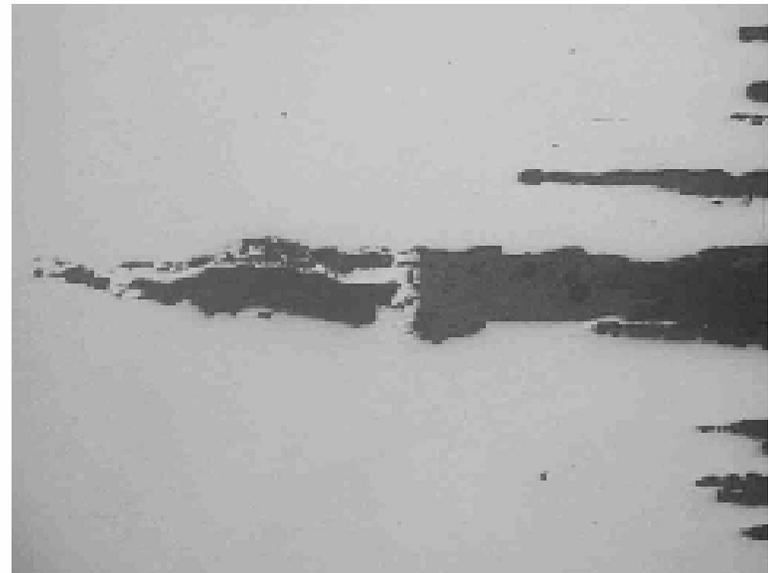
# Macroinclusiones

Pueden ser silicatos muy grandes, silicoaluminatos, aluminatos u óxidos fragmentados, por causas exógenas al proceso de fabricación (Polvo, refractario, escoria etc.)

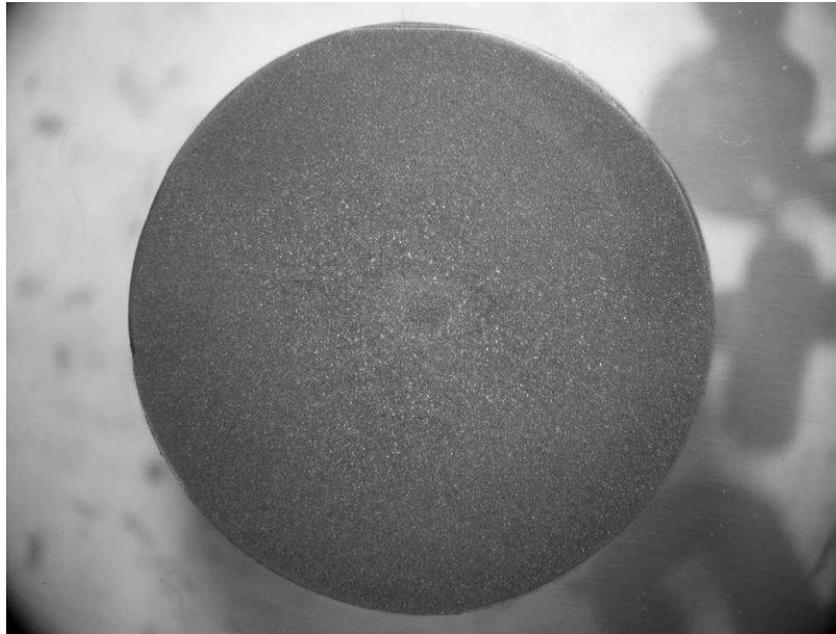
# Segregación

Es un enriquecimiento de átomos de algún elemento químico, carbono generalmente en la parte central.

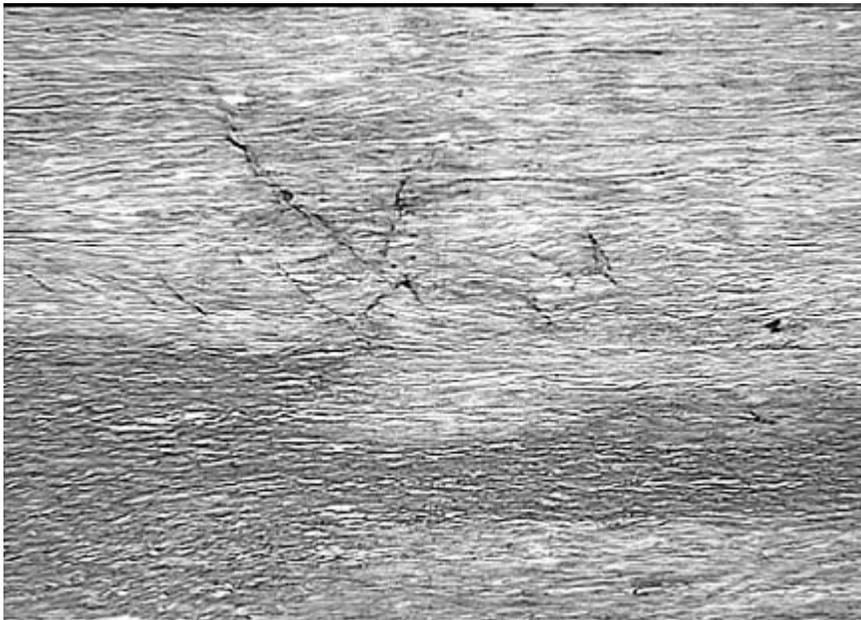
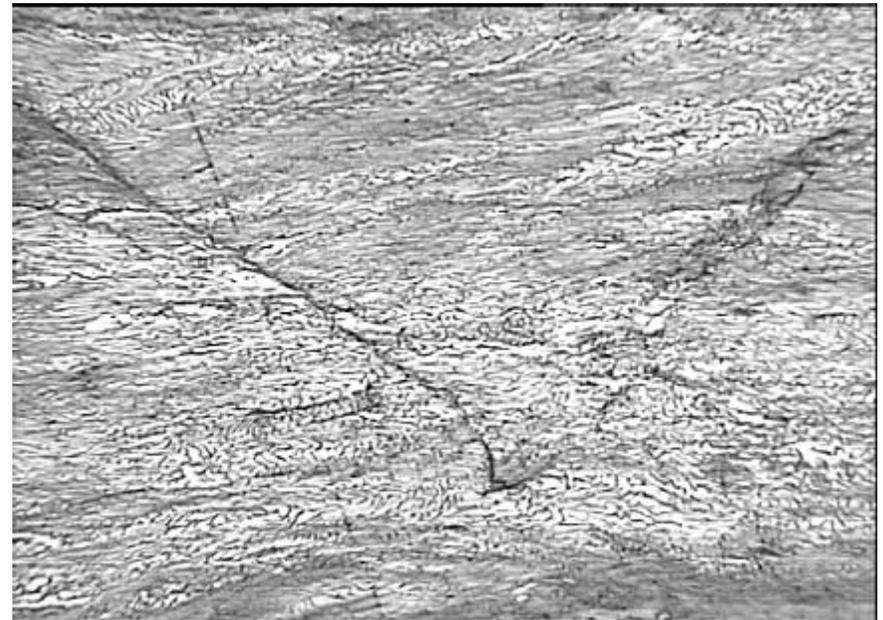
# Presencia de Perlita gruesa

Presencia de perlita gruesa: Heterogeneidad estructural que incide durante el Trefilado.

Perlita gruesa en alambre 1080

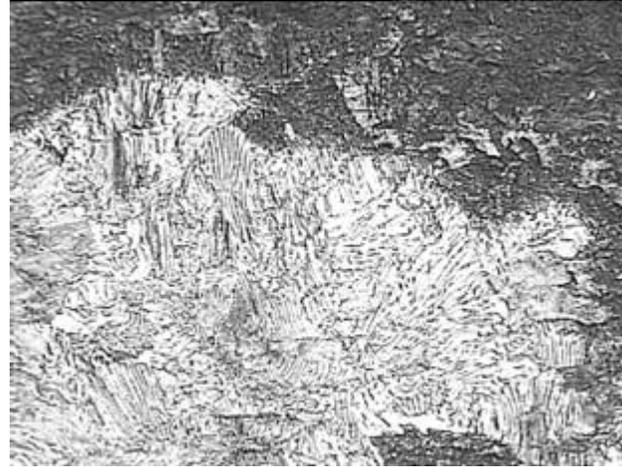
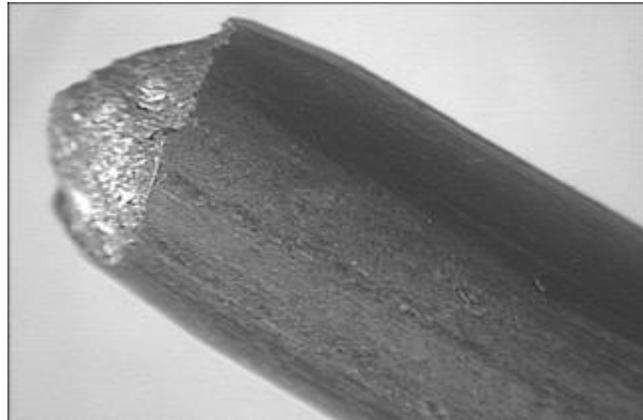
# Presencia de Perlita gruesa

Perlita gruesa en alambrcn 1080

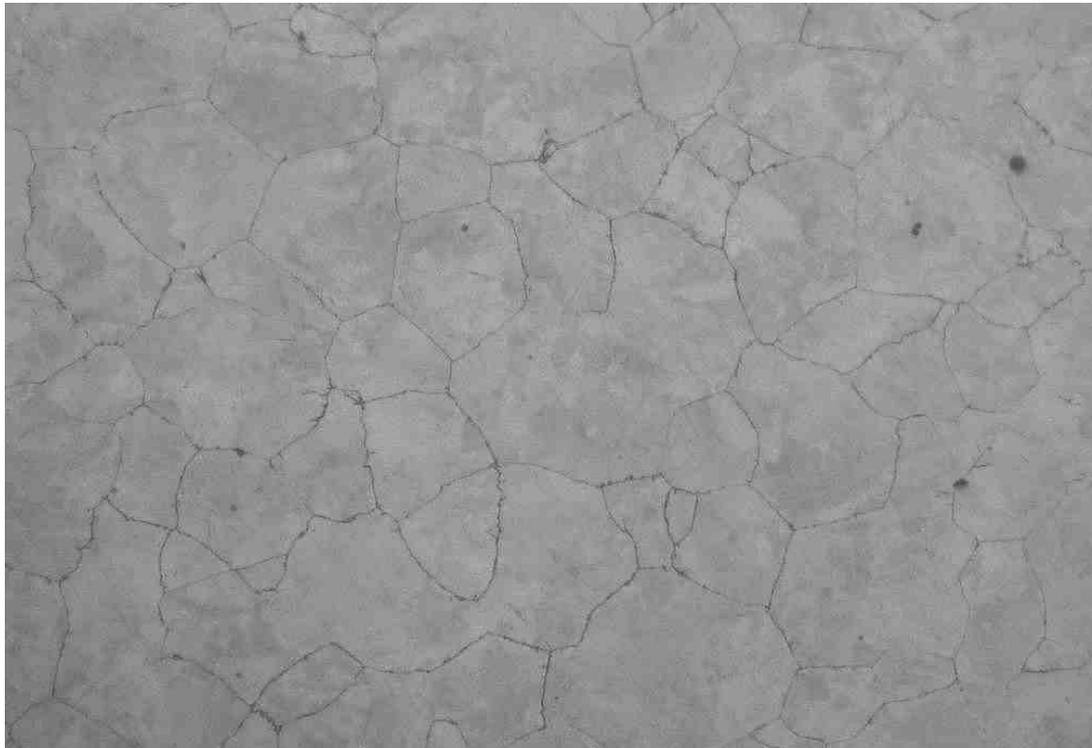
# Red de Cementita

Concentraciones de cementita depositadas en los límites de grano

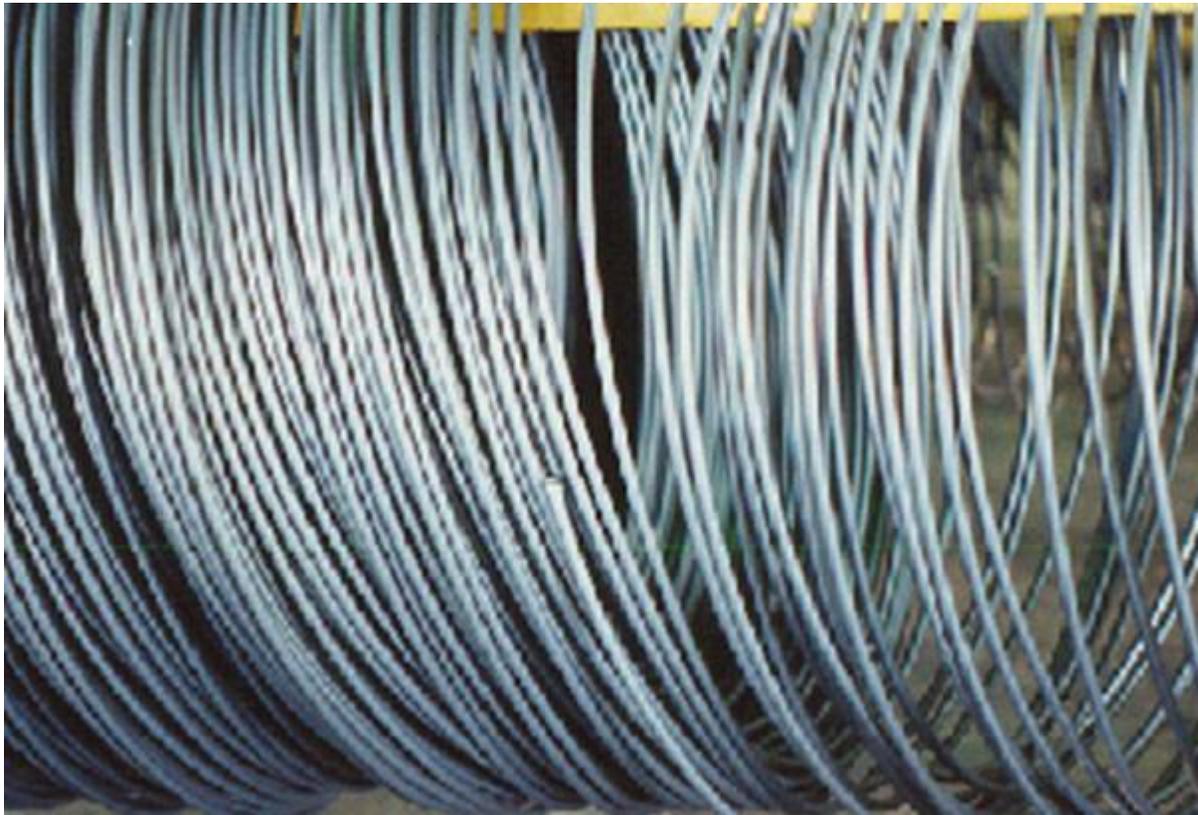
# Rollo cortado

Rollo que presenta una o varias discontinuidades en su longitud generadas por cortes inetermedios, generadas por fallas o mala operación del equipo.

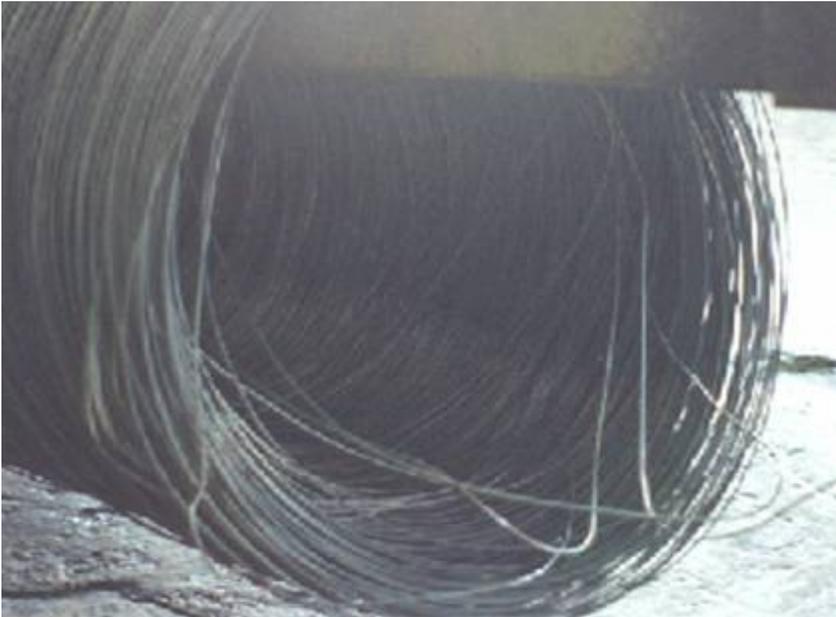
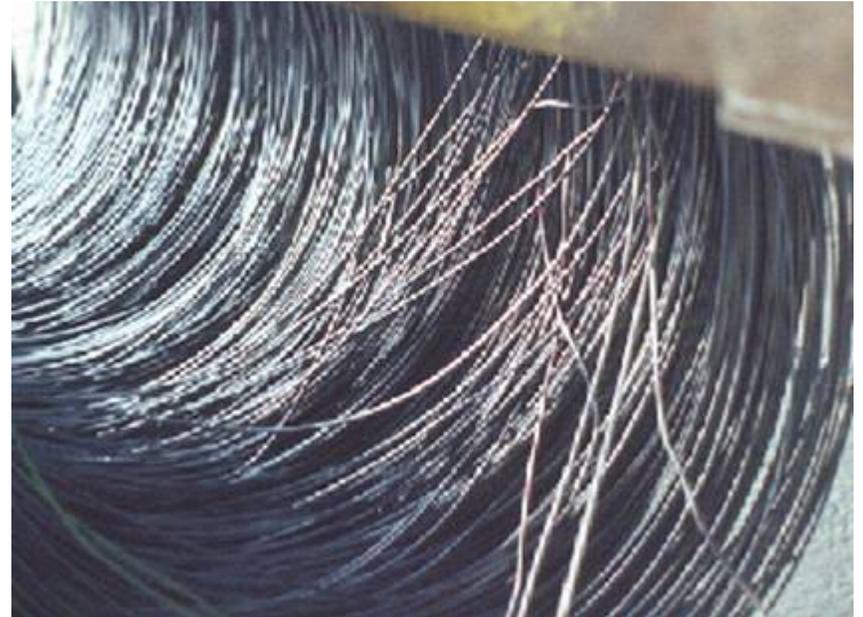
# Rollo maltratado

Rollo con espiras entrelazadas, jaladas hacia adentro o hacia fuera de su circunferencia normal, originadas por falla o mala operación del equipo.

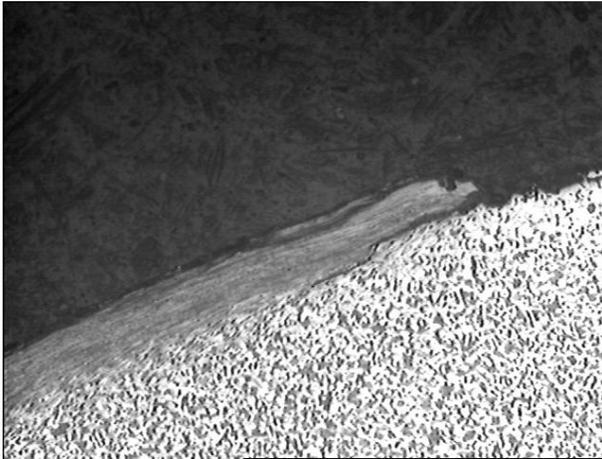
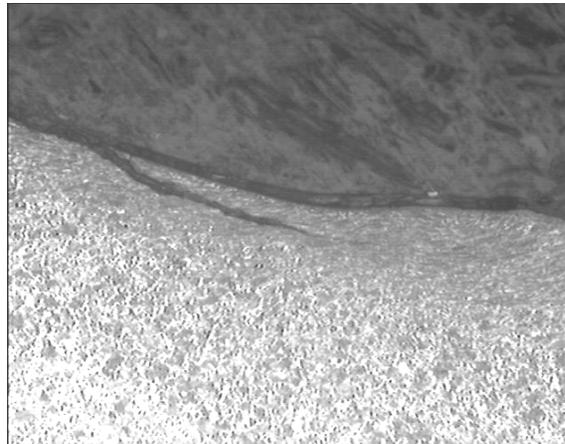
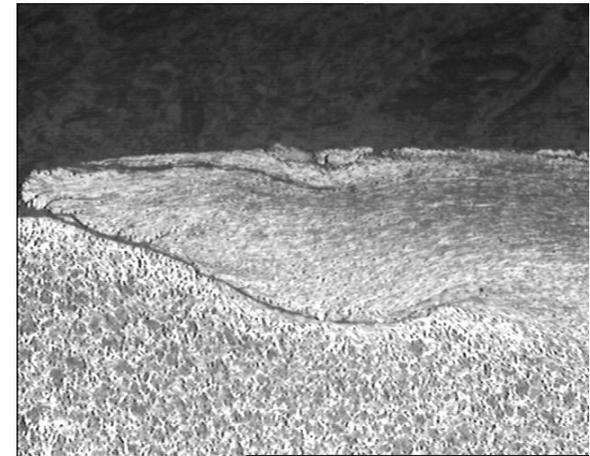
# Tallones

Defecto provocado durante el manipuleo (Mal manejo de material y transportación) de rollos de alambrón. El roce provoca transformación de la microestructura en la superficie.

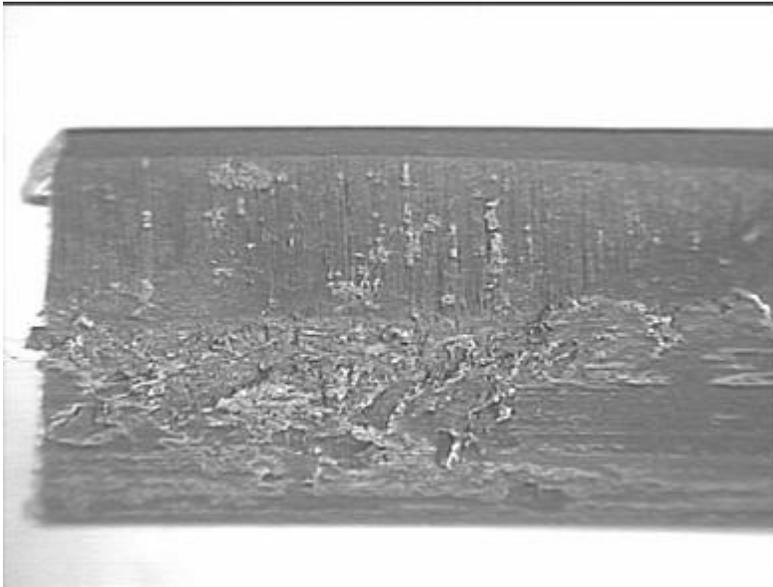
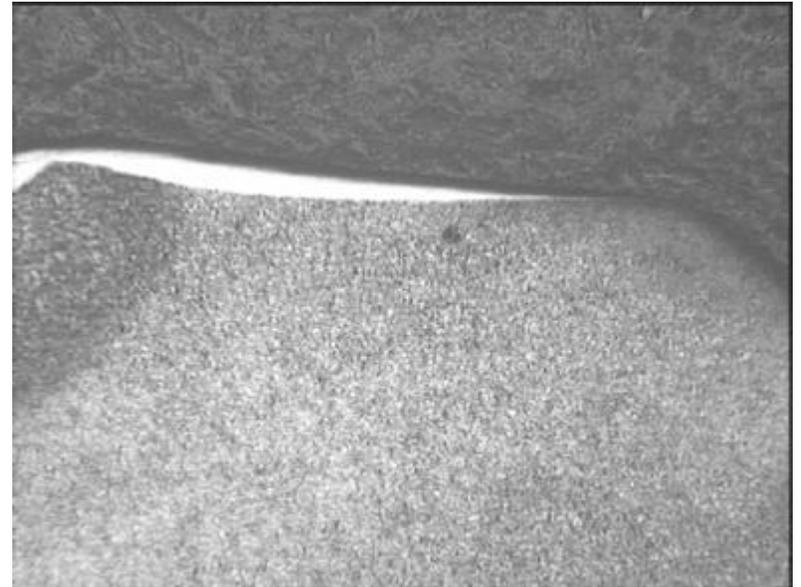
# Tallones

Tallón en alambión de alto carbono, estructura martensítica
