# Defectos en Alambros que disminuyen la Eficiencia del Trefilado a Altas velocidades

Jesus Guerrero Lopez

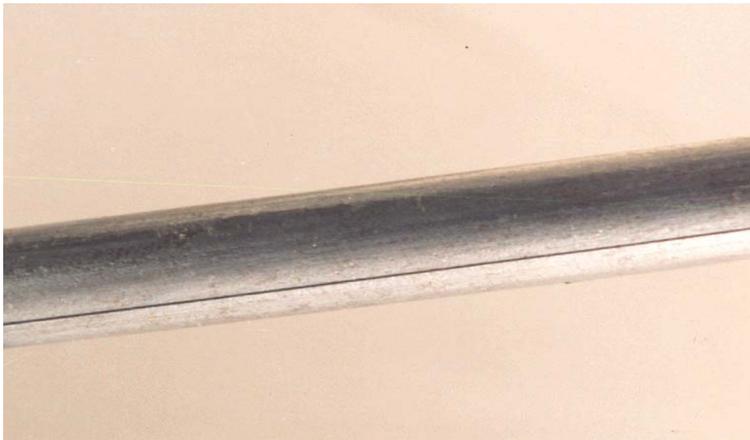
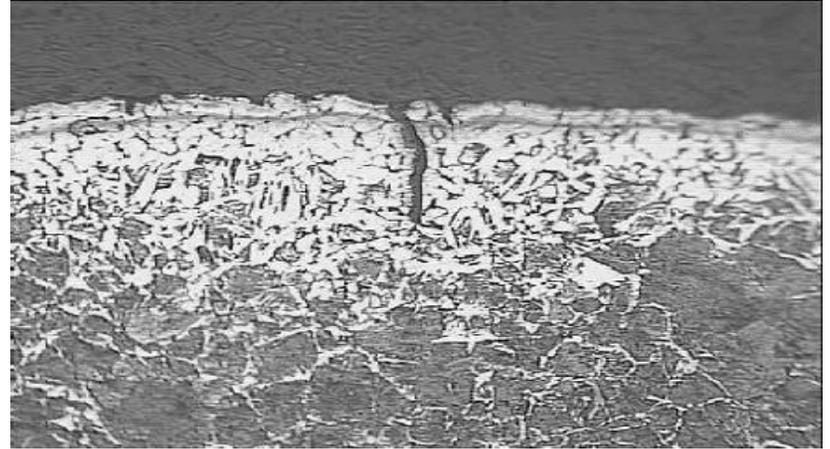
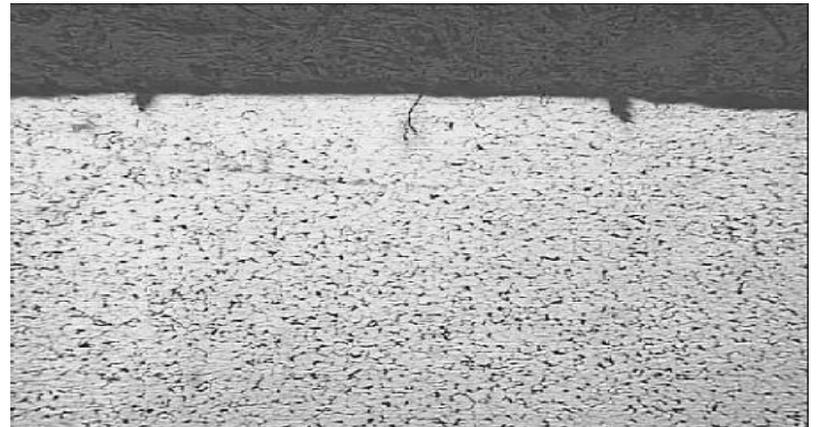
# Grietas Superficiales

Discontinuidades longitudinales que penetran verticalmente sobre la superficie del alambroón.

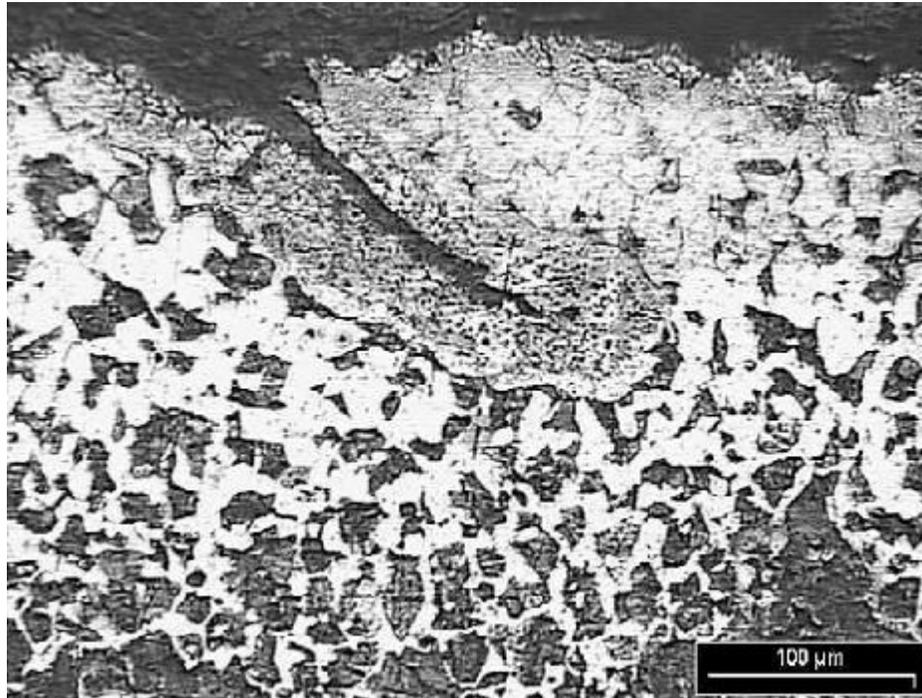
Descarburación del acero alrededor de una grieta en el corte transversal de alambrión (256x)

Considerando un defecto que presente descarburación y penetración de oxígeno, existen dos posibilidades teniendo en cuenta la profundidad de la grieta :

- Si es de poca profundidad, el defecto podría atribuirse a la presencia de poros superficiales ("pin holes") en la superficie de la palanquilla.
- Si el defecto es profundo podría relacionarse con la presencia de grietas en la palanquilla.
- En caso que la grieta tenga escasa o nula descarburación y no se verifique penetración de oxígeno, puede inferirse que el defecto se originó durante la laminación. Esto puede suceder por ejemplo debido a fragilidad en caliente

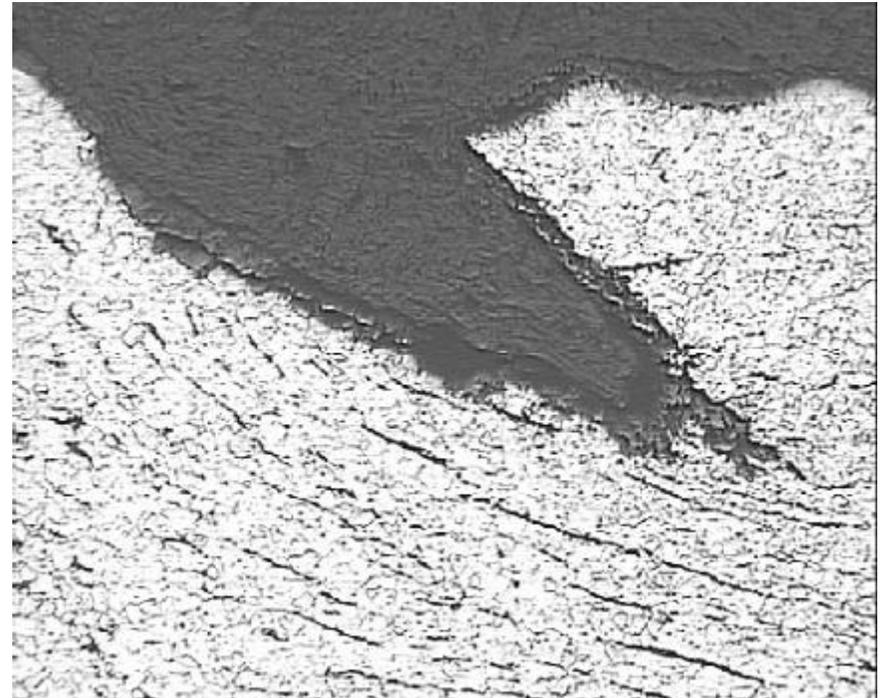
Grieta en el corte transversal sin descarburación (64x).

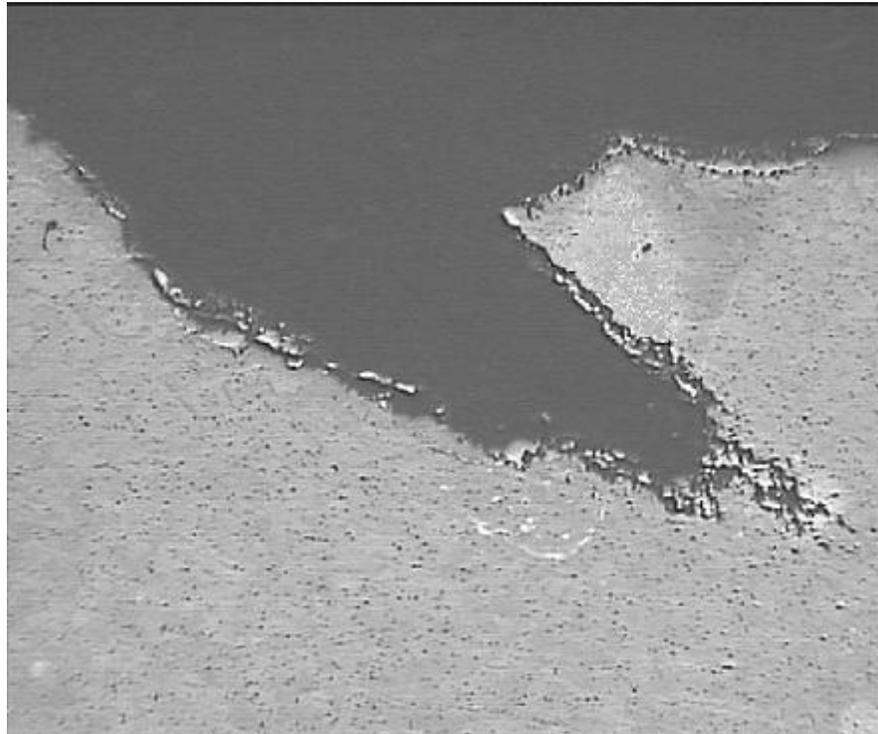
Grieta en alambrón, sin penetración oxígeno (64x).

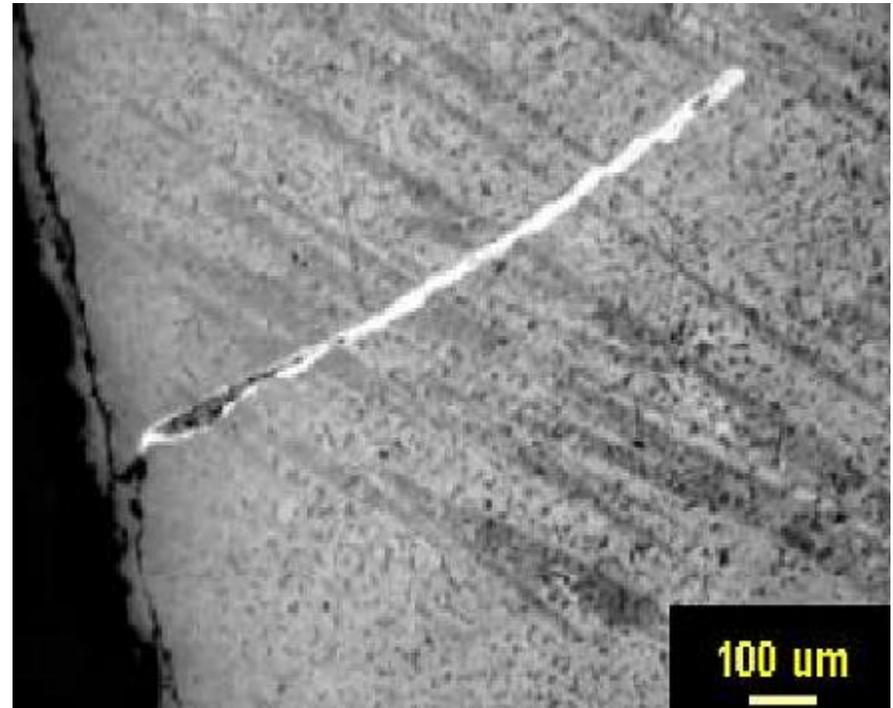
Grieta longitudinal en alambrón con difusión de oxígeno (256x)

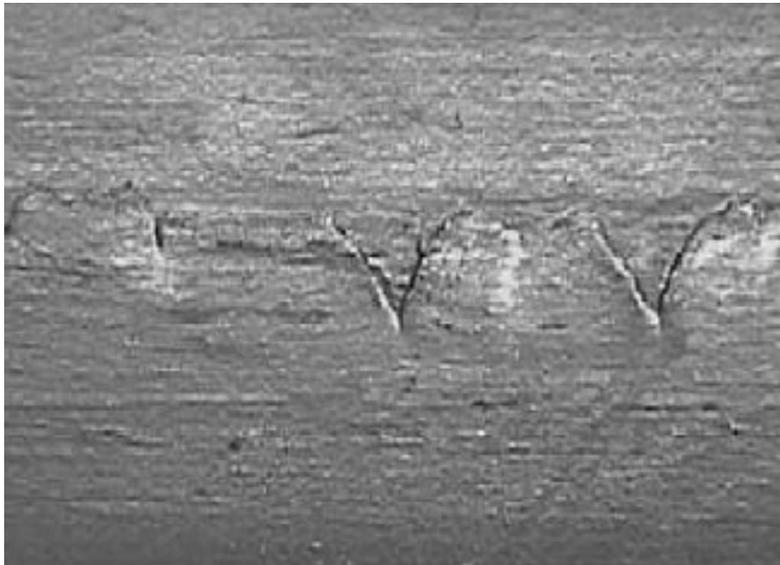
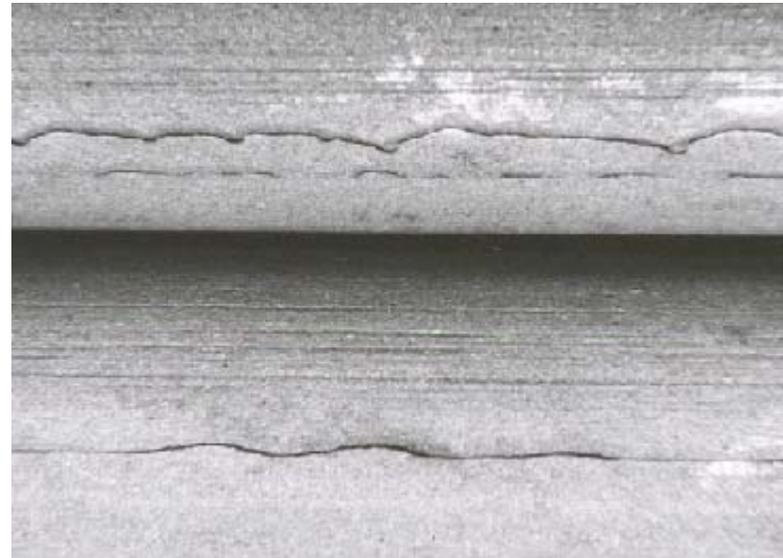
# Traslapes

El traslape es un defecto en forma de pliegue o doblez originado durante el proceso de laminación, que puede producirse por un sobrellenado de material en la luz entre rodillos o aristas vivas provocadas por guías mal alineadas. Pueden presentarse uno o mas traslapes en la superficie en sentido de la laminación y pueden ser continuos generalmente o no.

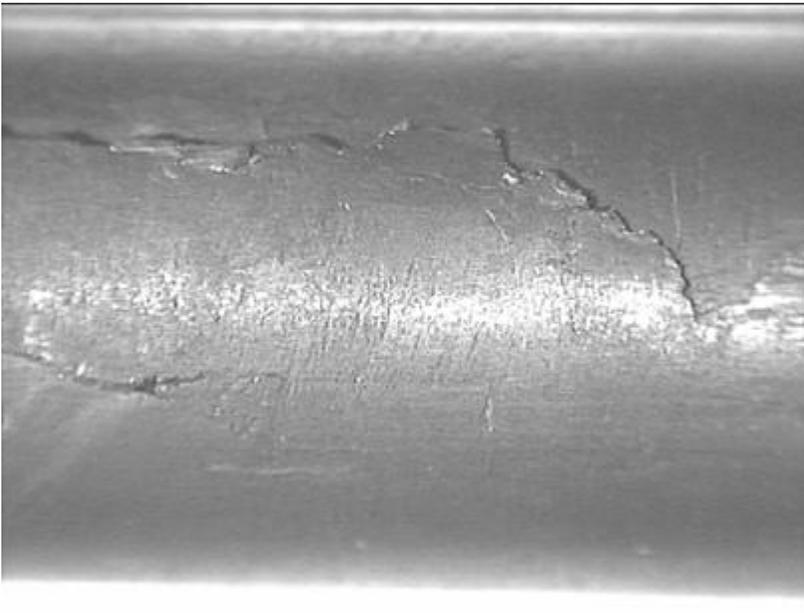
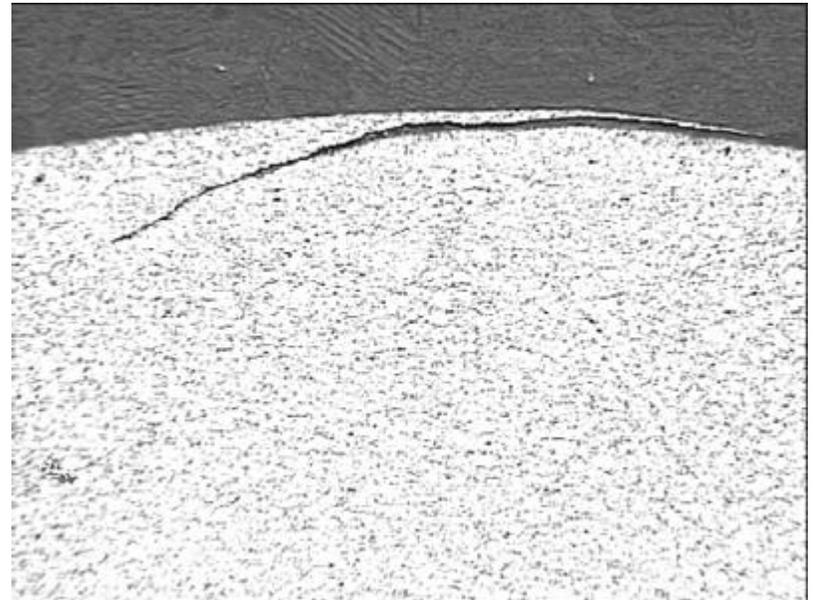
Traslape en acero bajo carbono

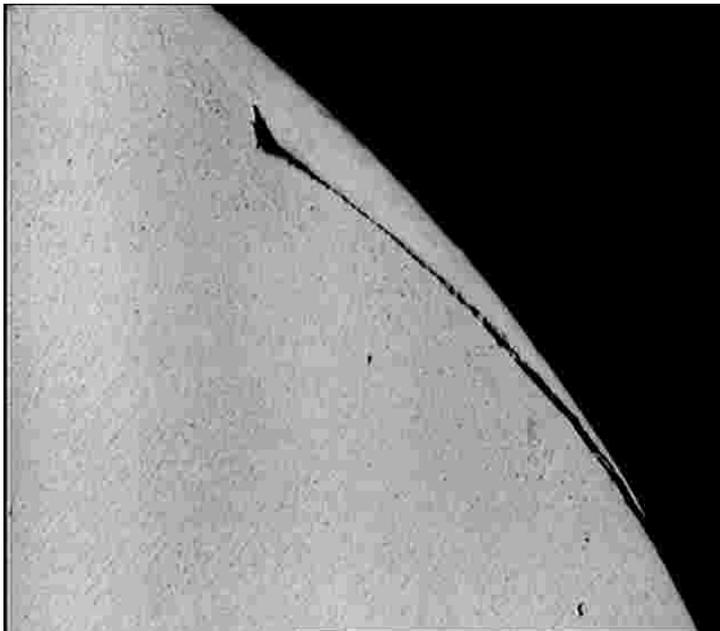
Traslape en alambre bajo carbono sin decarburación

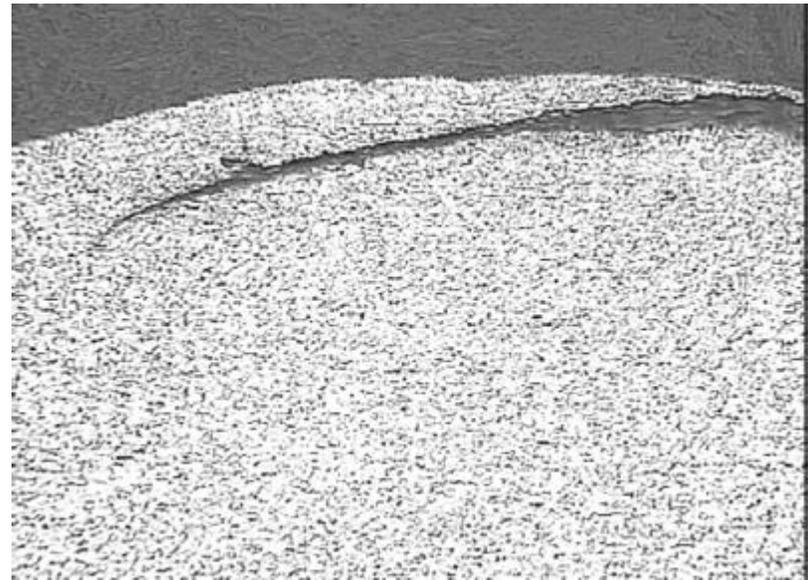
Traslape en alambre alto carbono sin decarburación

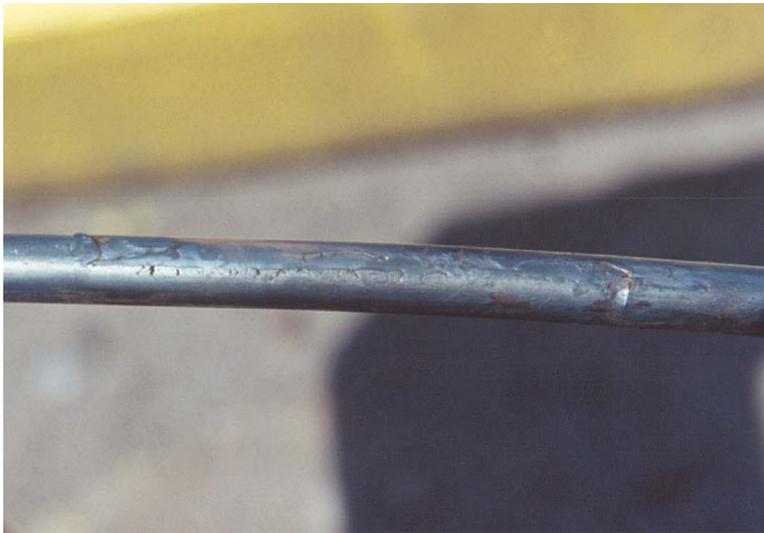
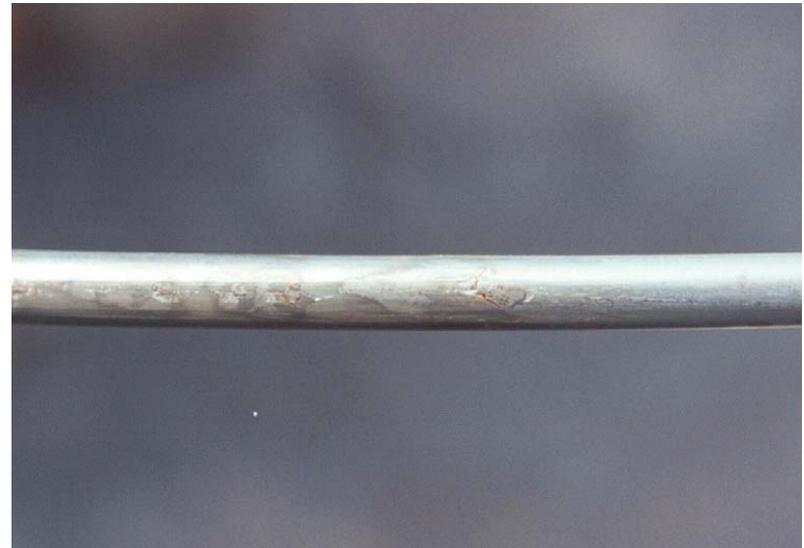
# Scab

Escama de tamaño variable unida en uno o dos de sus lados por un traslape proveniente generalmente de defectos superficiales del billet como sangrados, doble piel, costuras, pero, también se llega a generar por rozamiento del alambrión en las guías durante los pasos intermedios durante la laminación.

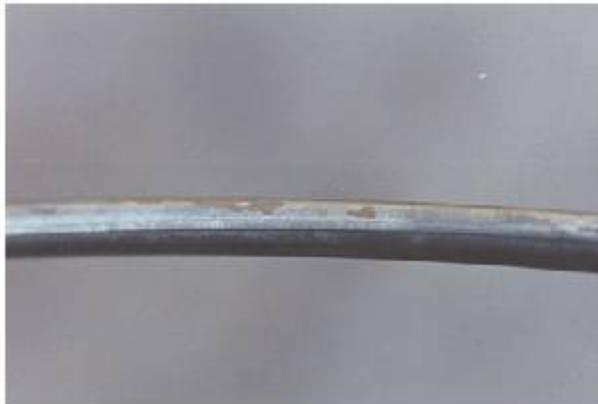
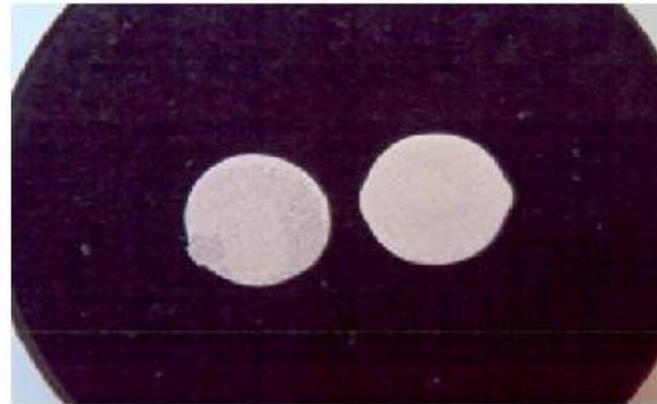
# Bigote

Exceso de material en resalte en la superficie del alambrión en forma de tira longitudinal delgada, puede presentarse en uno o dos lados a 180°, originado por guías mal alineadas o sobre llenado de material generalmente en los últimos pasos de la laminación. Cuando se genera en los pasos primeros e intermedios es la antesala del traslape en los pasos siguientes.

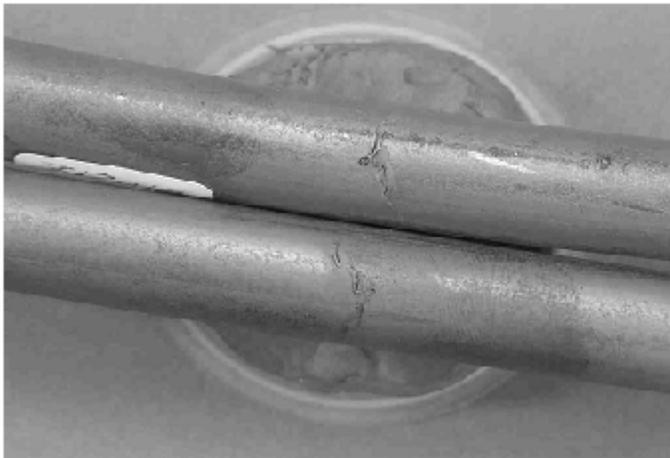
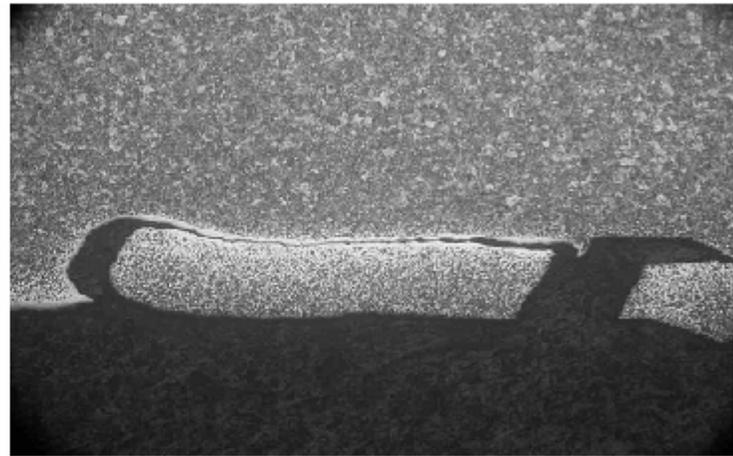
# Pase despostillado

Marcas superficiales profundas generalmente a la misma distancia una de la otra ya que es el perímetro del rodillo despostillado.

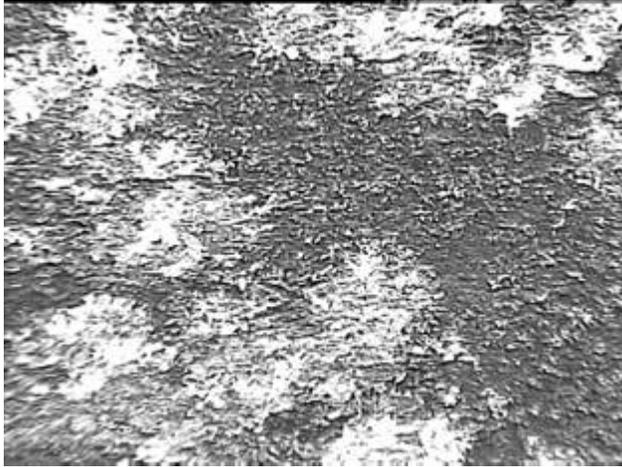
# Presencia de Perlita gruesa

Perlita gruesa en alambre 1080

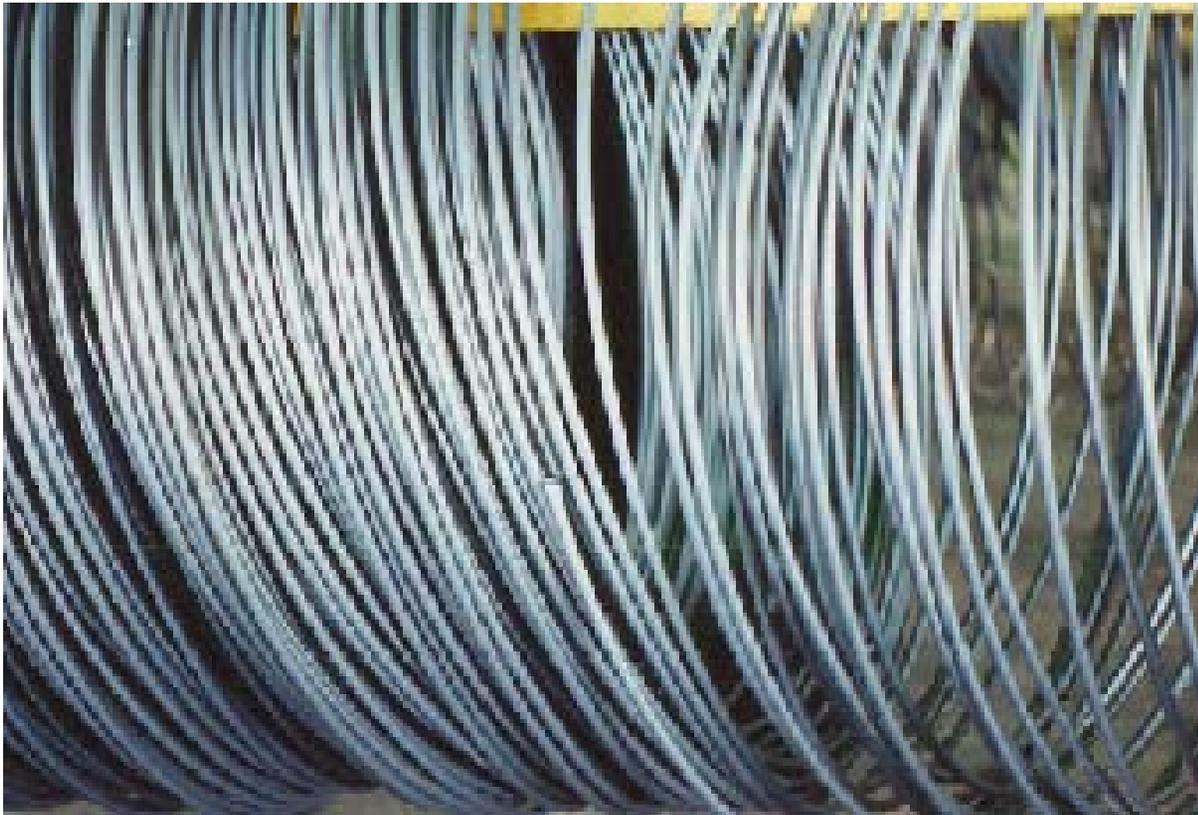
# Rollo cortado

Rollo que presenta una o varias discontinuidades en su longitud generadas por cortes inetermedios, generadas por fallas o mala operación del equipo.

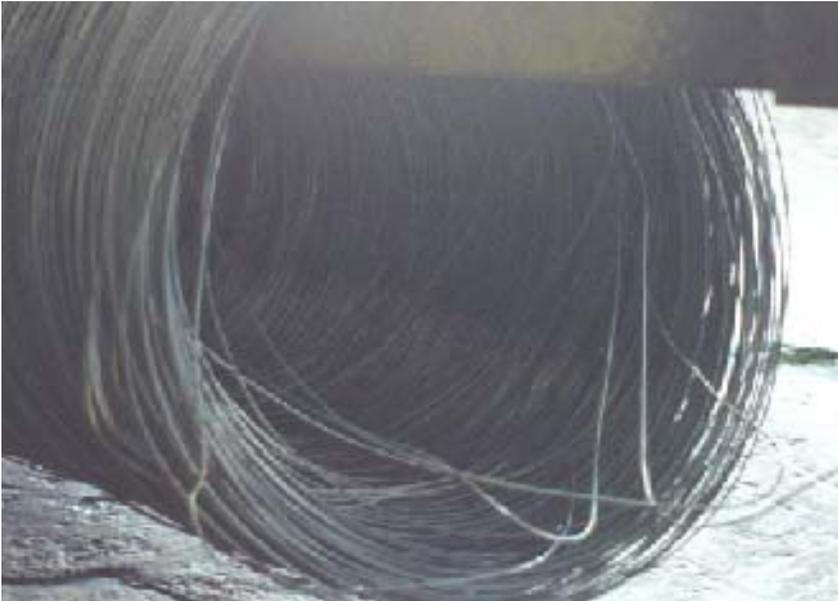
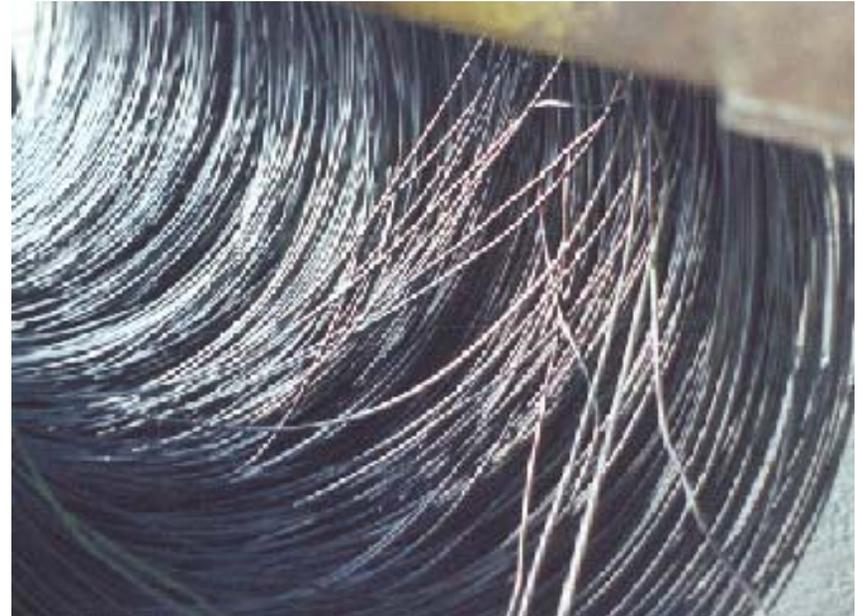
# Rollo maltratado

Rollo con espiras entrelazadas, jaladas hacia adentro o hacia fuera de su circunferencia normal, originadas por falla o mala operación del equipo.

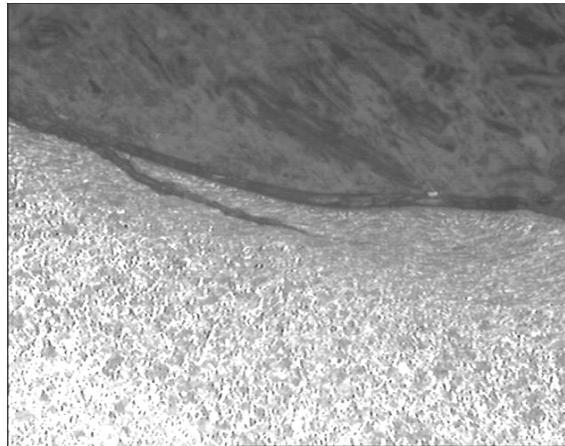
# Tallones

Defecto provocado durante el manipuleo (Mal manejo de material y transportación) de rollos de alambrón. El roce provoca transformación de la microestructura en la superficie.
